## CUENCA DE LOS BCOS. QUISI Y POU ROIG

**Nº de Actuaciones: 12**

**Municipios Afectados:**

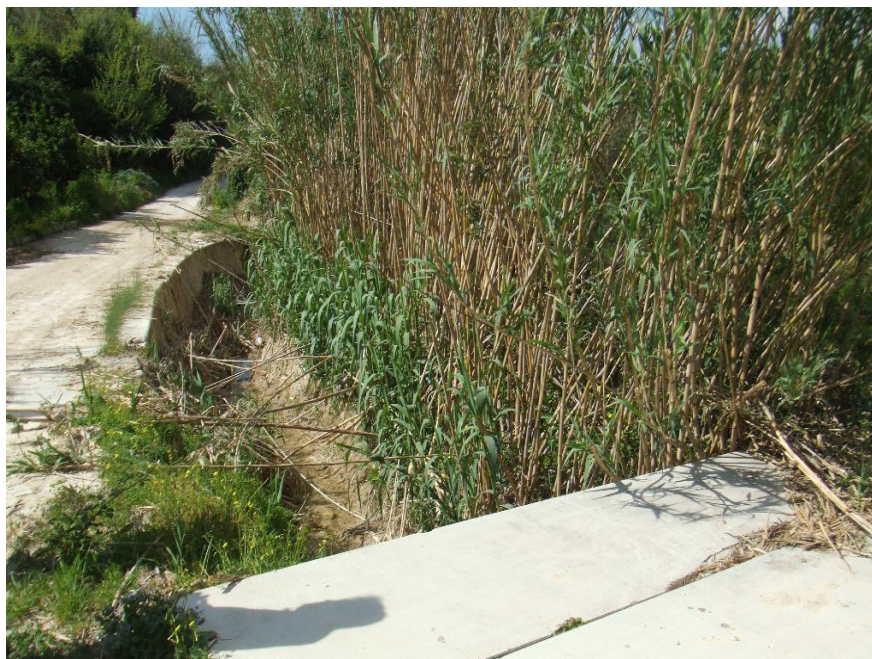
*En concreto, las imágenes adjuntas, corresponden a un tramo del cauce del Quisi que atraviesa la Partida de Llemes. Se observa la acumulación de arrastres y vegetación obstructiva, situación especialmente peligrosa en el entorno de las pequeñas obras de paso existente.*

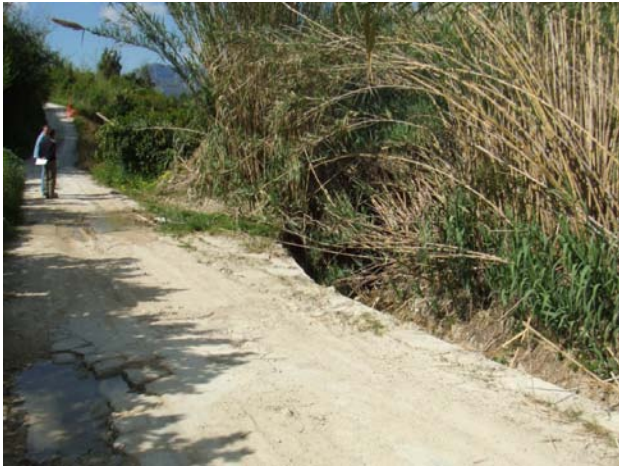
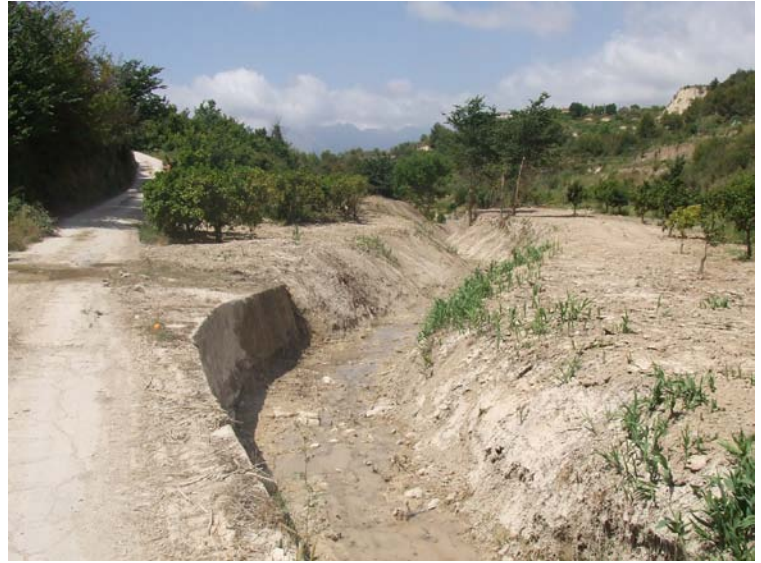
*Imágenes comparativas de los estados previo y final a los trabajos de limpieza y acondicionamiento de cauce llevados a cabo a lo largo de aproximadamente 600 metros del barranco del Quisi, en T.M de Benissa.*

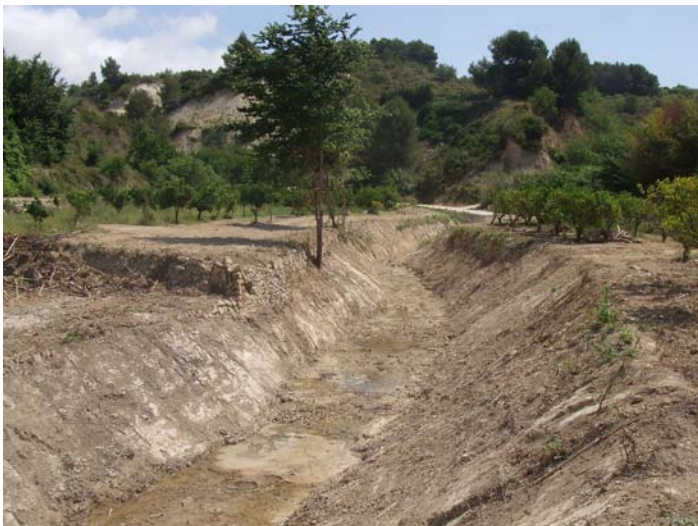
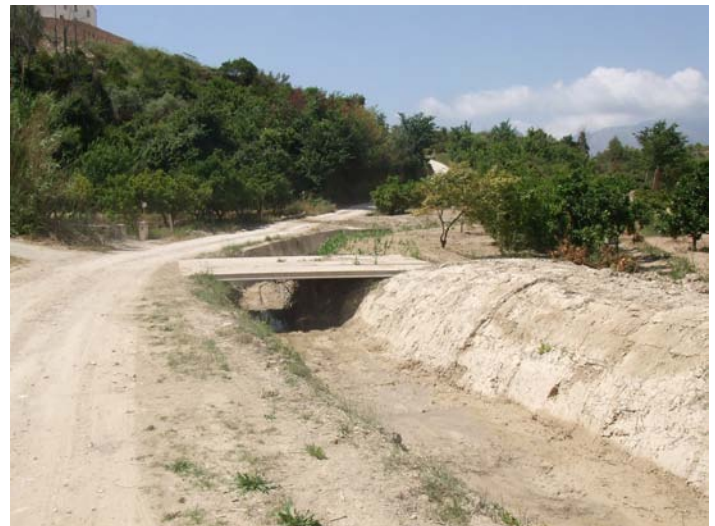
*Imágenes del estado final de los trabajos.*

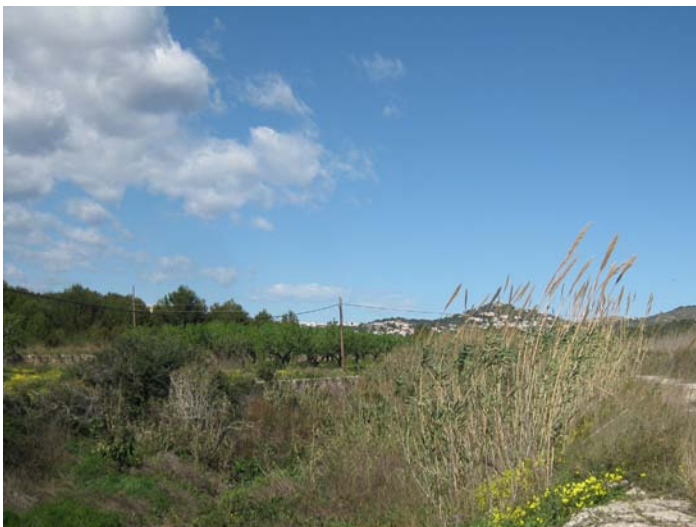
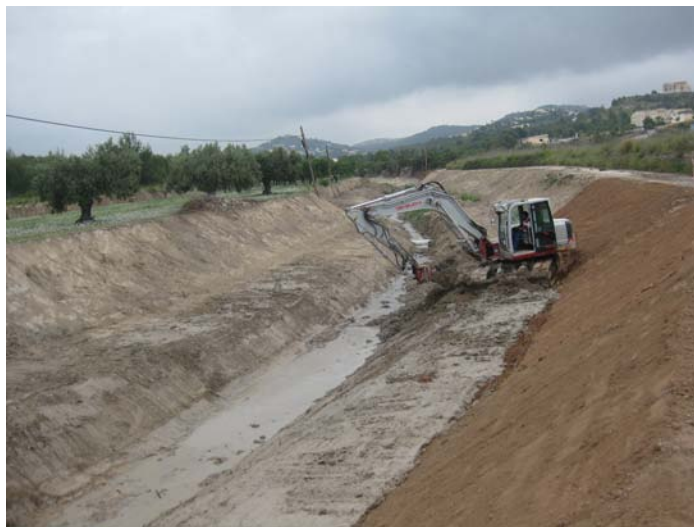
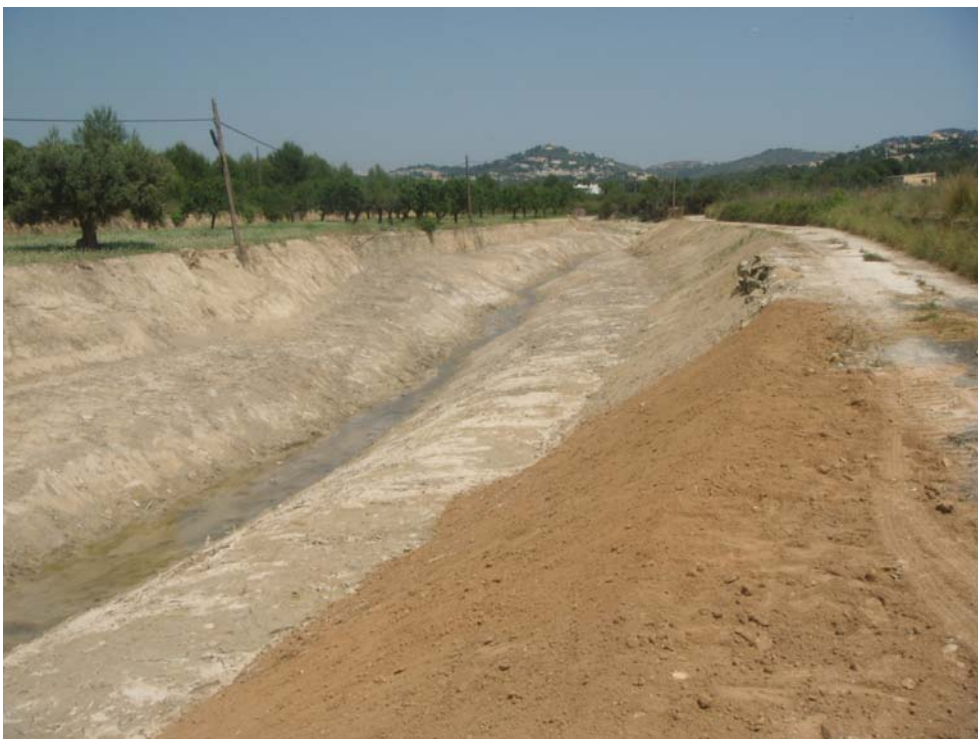
*En las imágenes se observa la evolución de los trabajos llevados a cabo en el barranco del Quisi, a su paso por el T.M de Calpe, en un tramo de aproximadamente 1.200 metros comprendido entre el puente de la Av. Casanova y el badén de paso existente aguas arriba, junto a las instalaciones de la EDAR.*

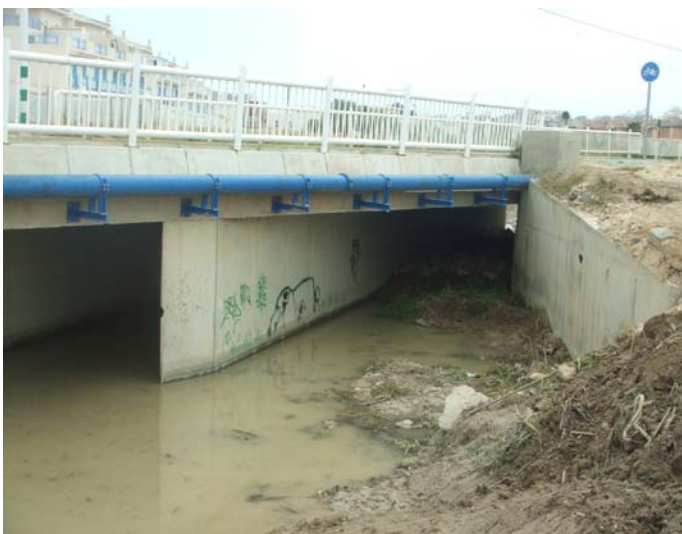
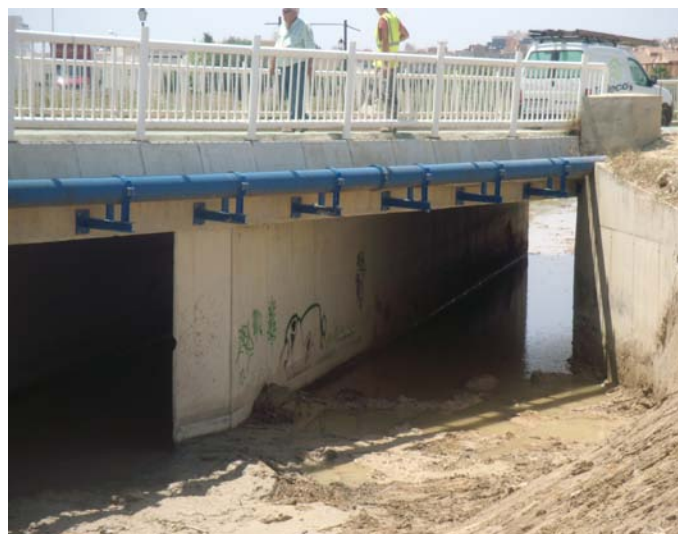
*Uno de los puntos donde se ha hecho más hincapié es el paso bajo el puente de la Av. Casanova. La desviación que presenta la estructura con respecto a la alineación del cauce provoca que los ojos de drenaje se obturen y provoque el desbordamiento en tal punto.*

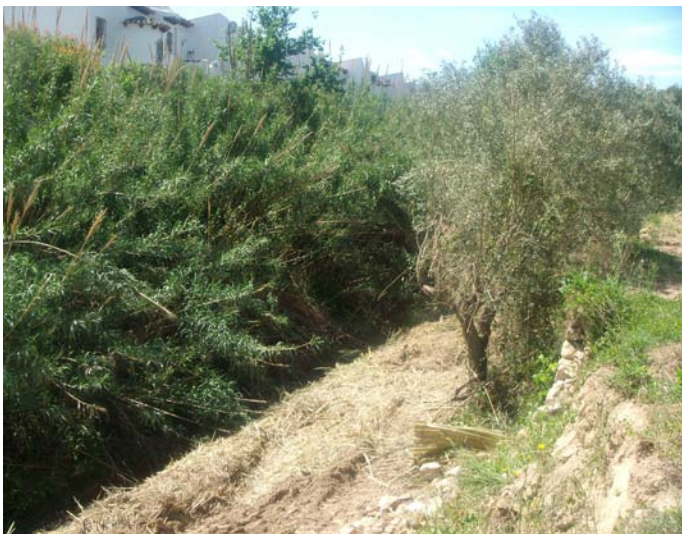
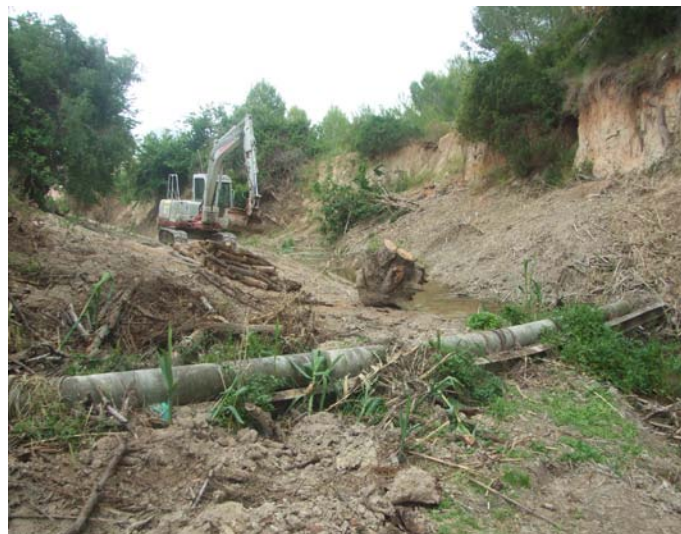
*Trabajos llevados a cabo en el tramo de aguas arriba del Bco. del Quisi en Calpe. Se llevaron a cabo trabajos de limpieza y acondicionamiento del cauce, así como reducción de masa vegetal, respetando en todo momento las especies valiosas existentes.*

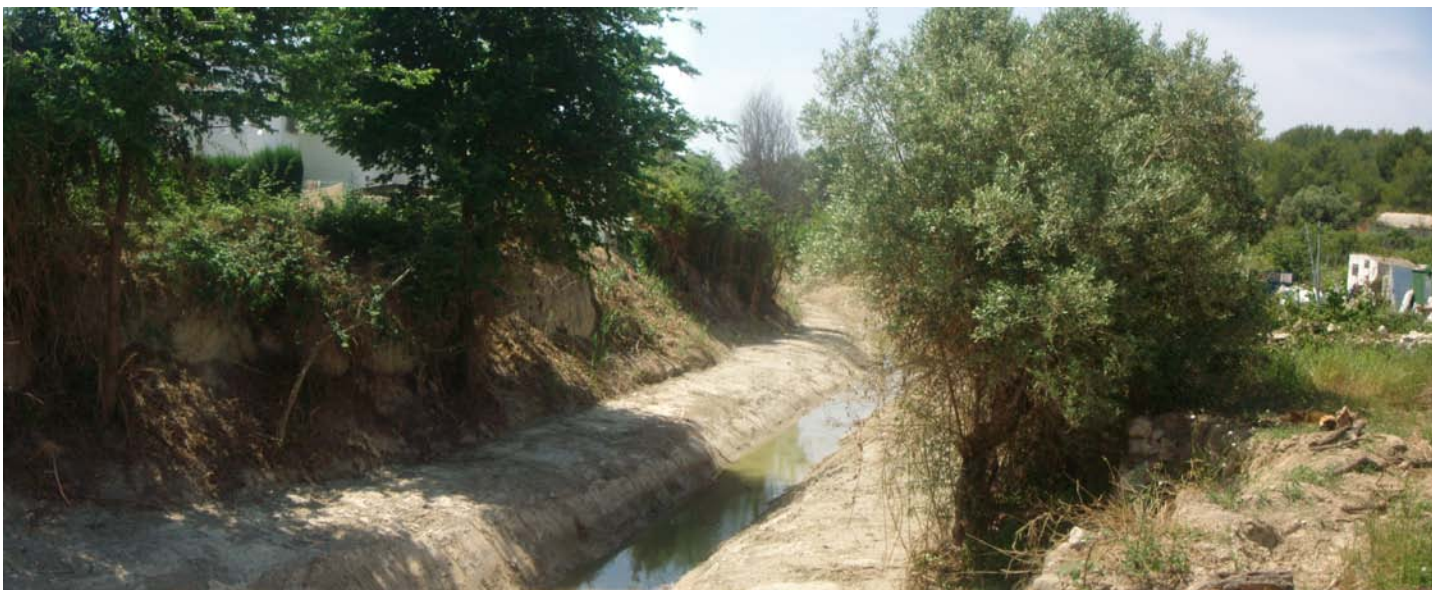
Otro de los barrancos en los que se llevaron a cabo trabajos de reparación de daños y mejora de la capacidad de desagüe fue el barranco de Santa Ana, afluente del Quisi, en T.M de Benissa. En las imágenes se aprecia el estado anterior y posterior a los trabajos llevados a cabo. La orografía del terreno hizo muy complicado el acceso de maquinaria. En algunos puntos tuvieron que emplearse medios manuales para la retirada de arrastres y reducción de masa vegetal.

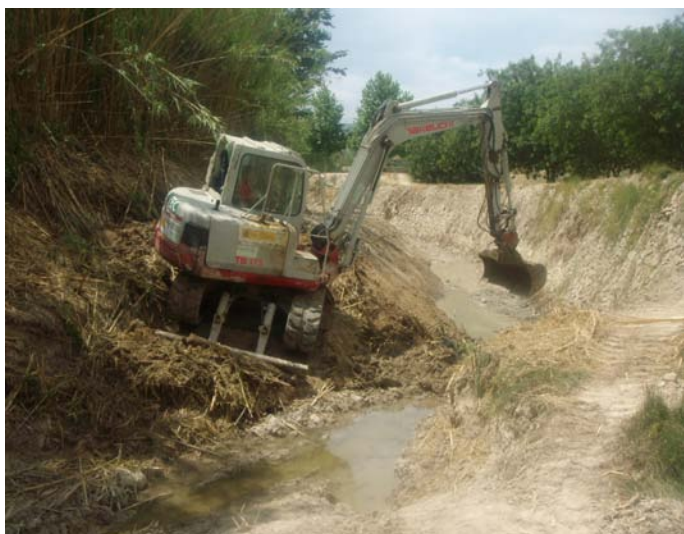
*Imagen tomada durante los trabajos de perfilado de taludes.*

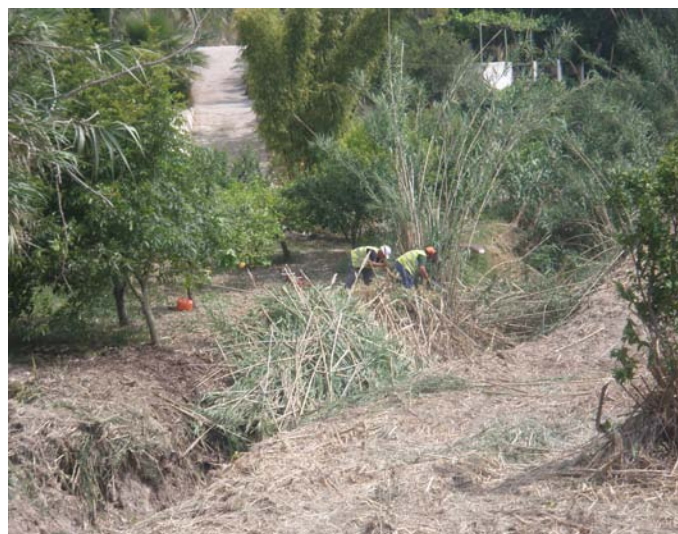
*Trabajos manuales de corte y retirada de vegetación obstructiva.*

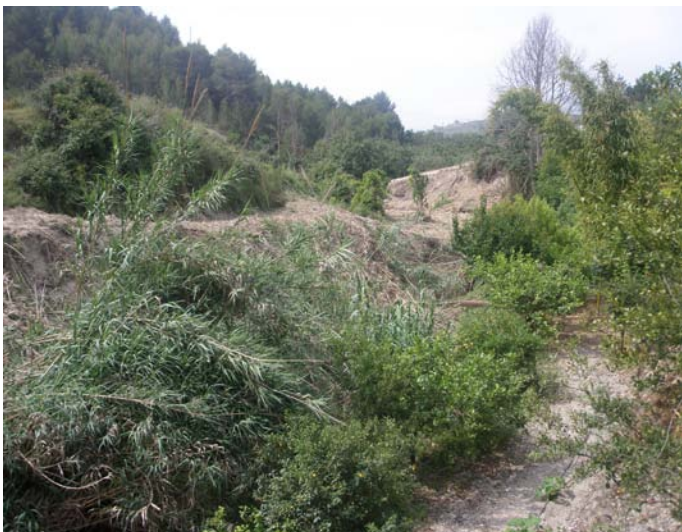
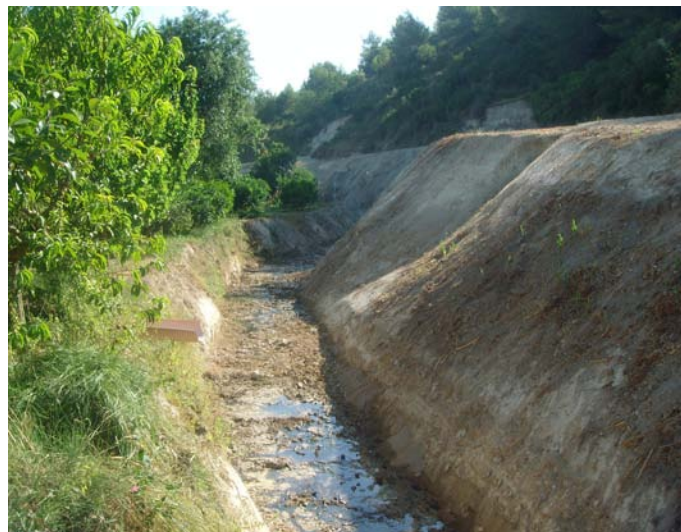
*Vistas comparativas de los trabajos. EL desnivel de la margen izquierda del tramo de las imágenes obligó a realizar banquetas de trabajo a media altura del talud.*

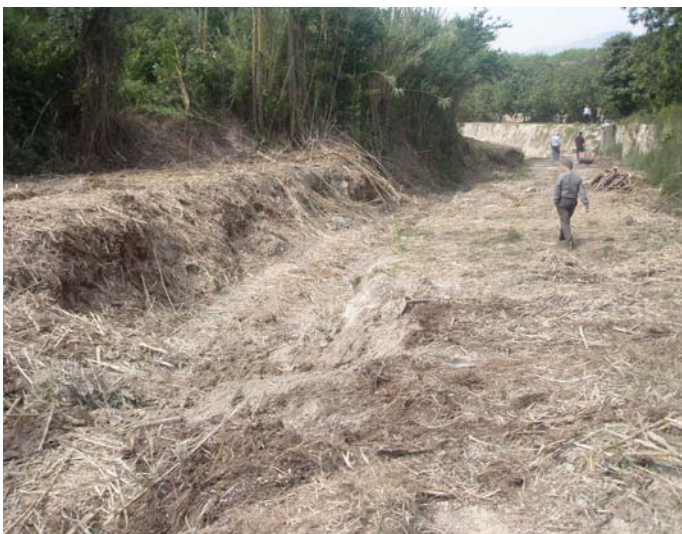
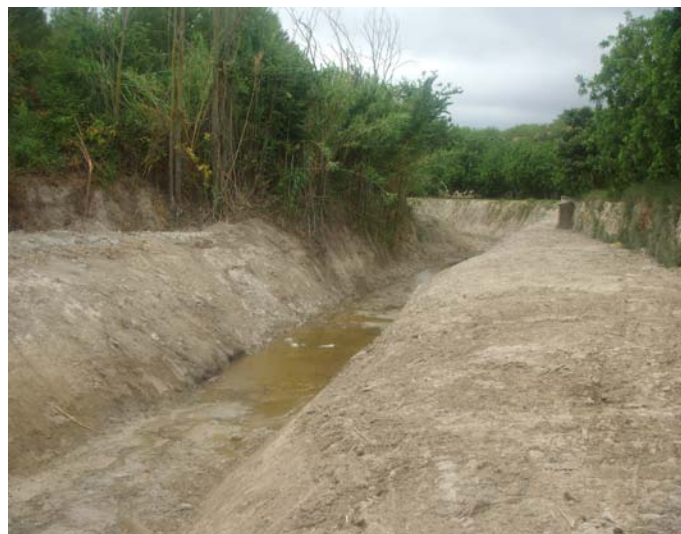
*Vistas comparativas de las obras llevadas a cabo en el Bco. de Santa Ana, en el tramo de aguas abajo próximo a las instalaciones de la EDAR.*

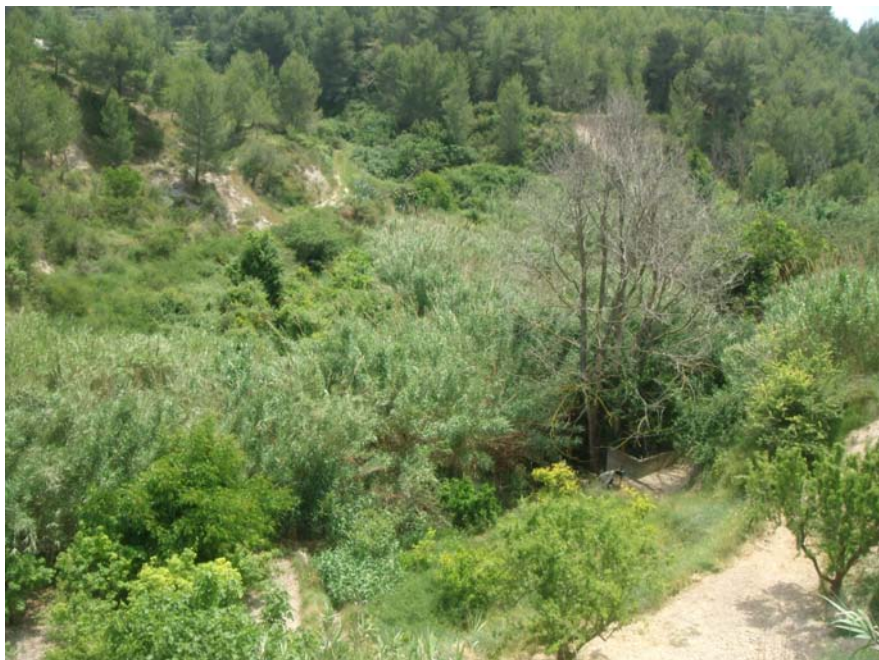
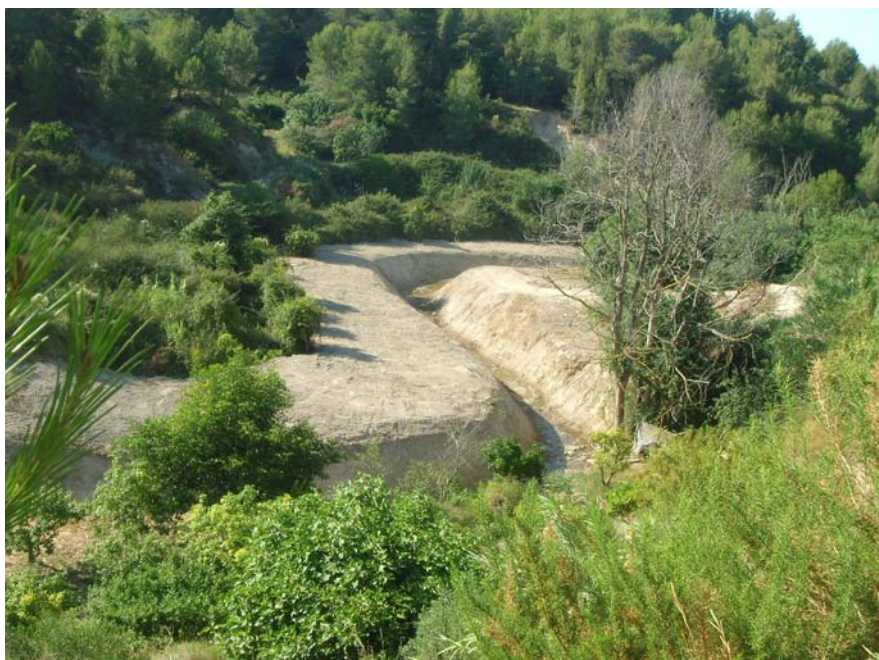
*Vistas comparativas de las obras llevadas a cabo en el Bco. de Santa Ana.*

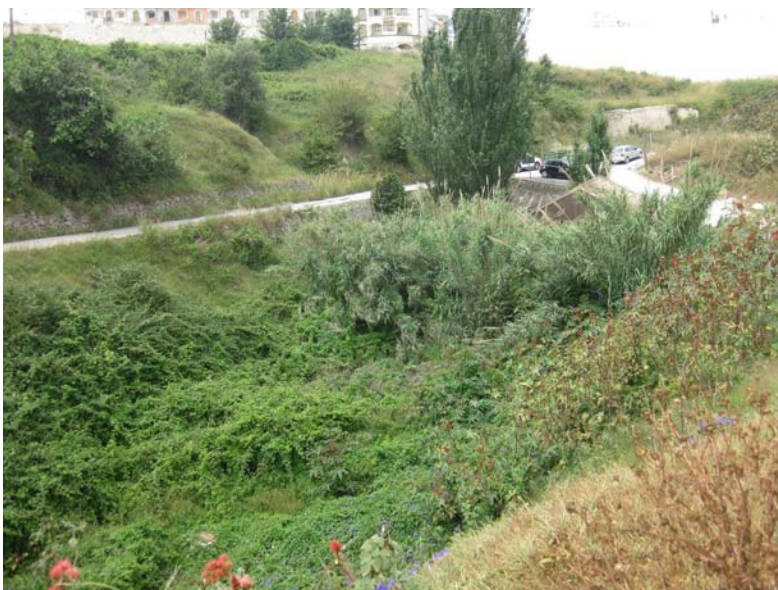
*Como se observa en las imágenes, la exuberante masa vegetal y arrastres acumulados reducen considerablemente la capacidad de drenaje del barranco.*

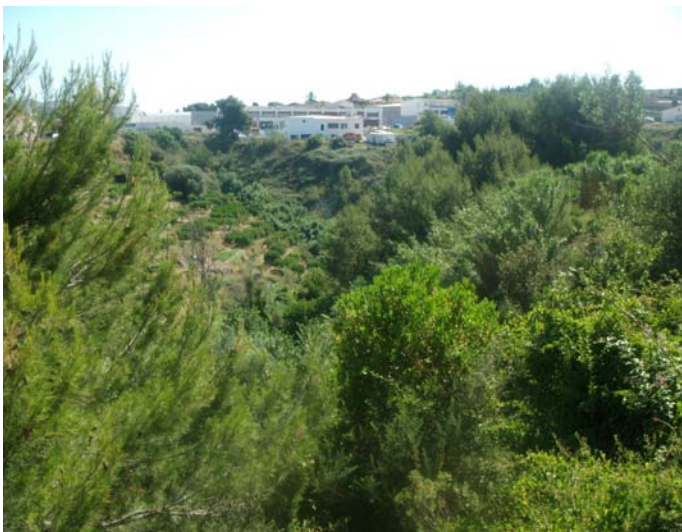
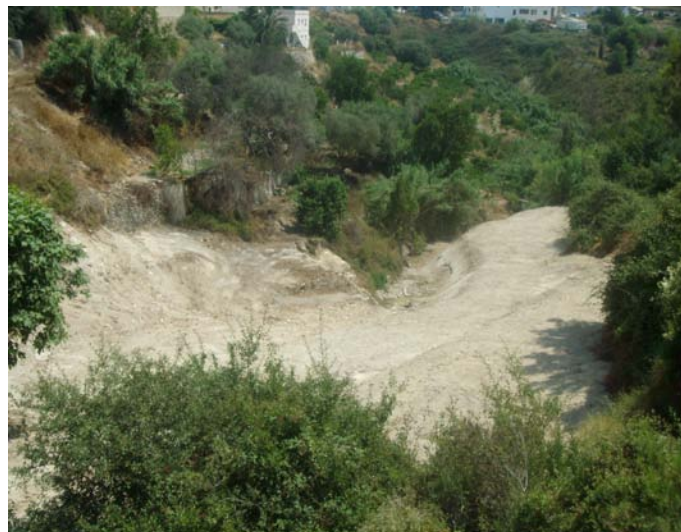
*Imágenes comparativas de los trabajos llevados a cabo para la mejora de la capacidad de drenaje de la rambla.*

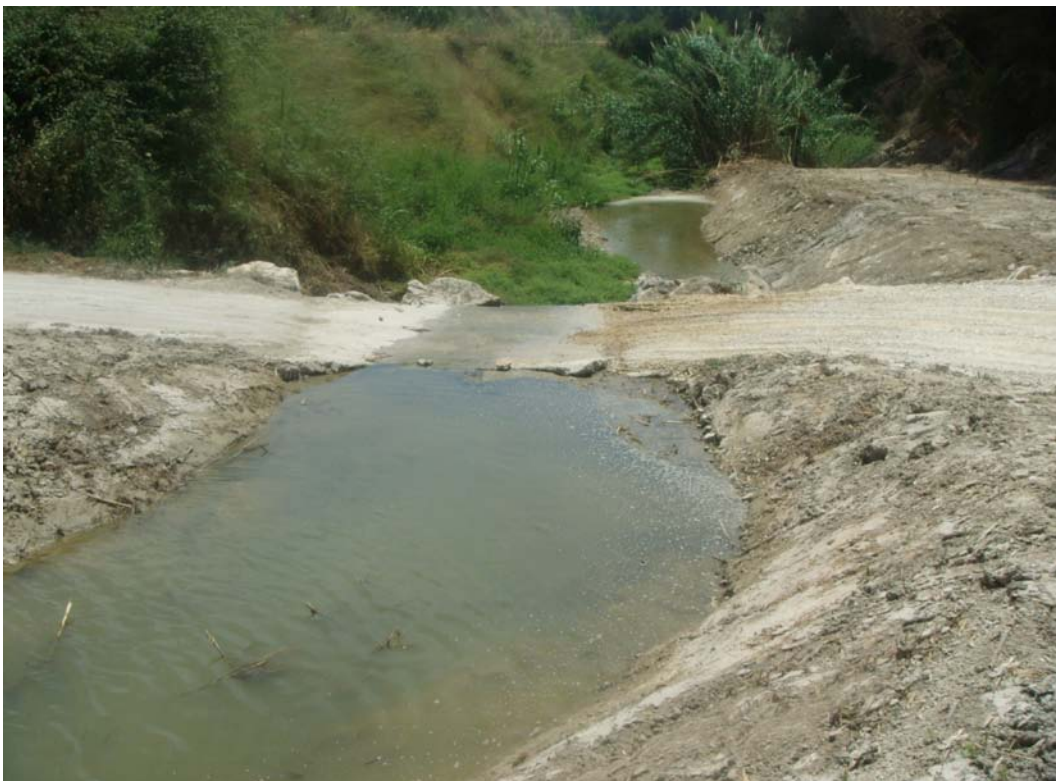
*Vistas hacia el badén tras los trabajos.*

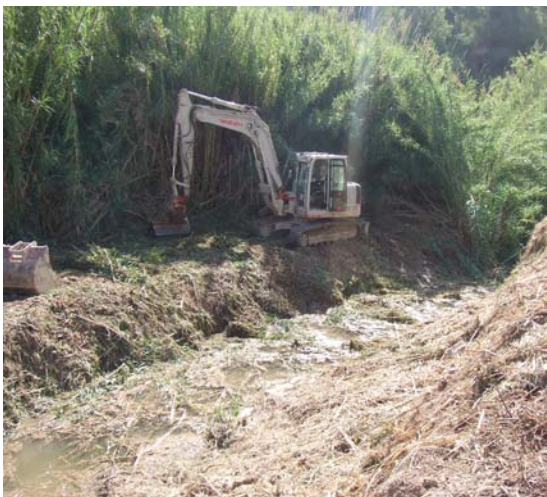
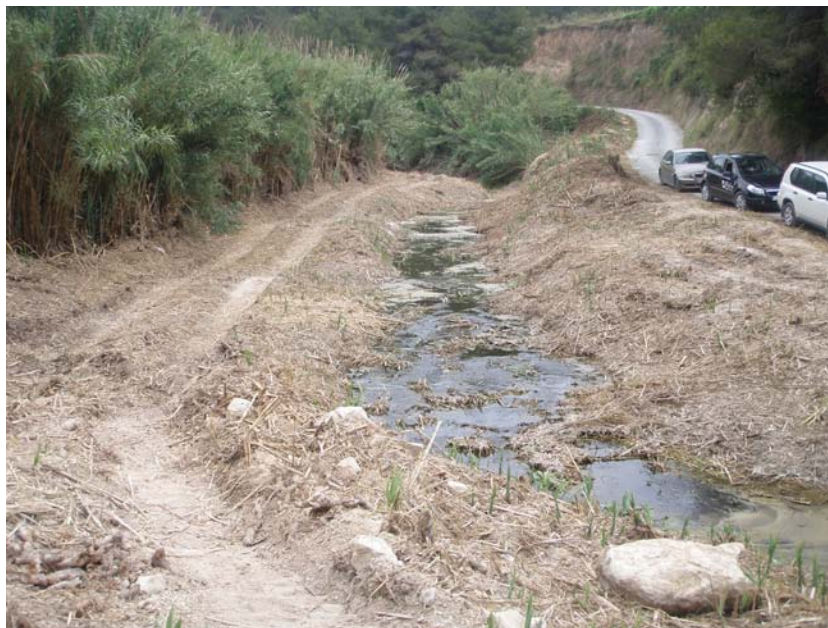
*Imágenes de la evolución de los trabajos llevados a cabo.*

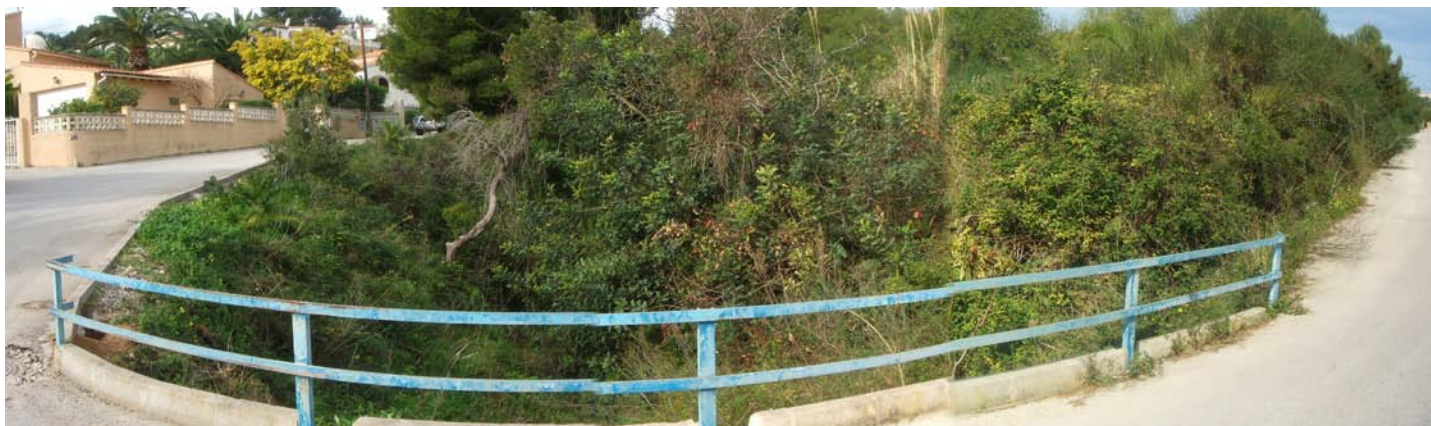
*Vistas panorámicas de los trabajos realizados en el barranco San Jaume.*

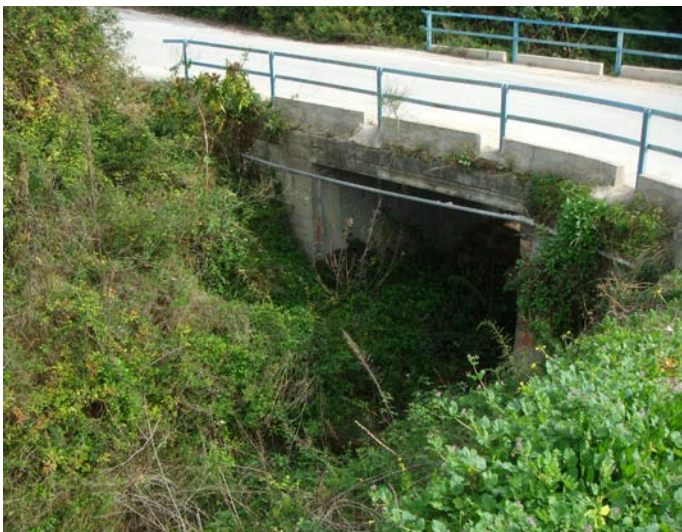
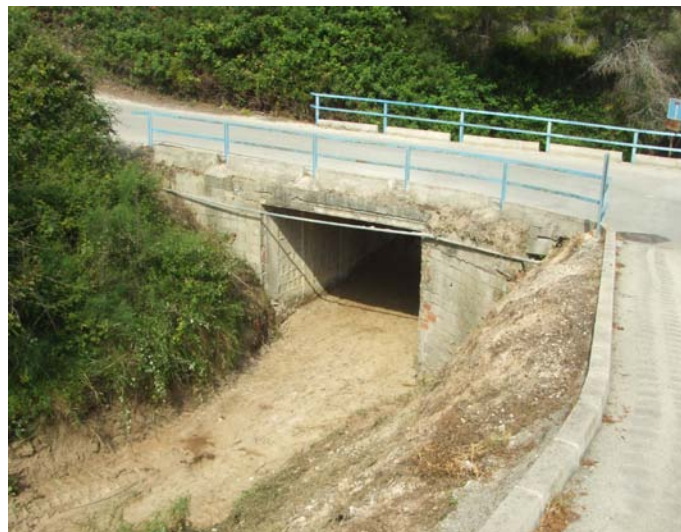
*Los trabajos realizados en este punto del barranco San Jaume se centraron en la limpieza de arrastres y restos de avenida y la recuperación de la capacidad de desagüe.*

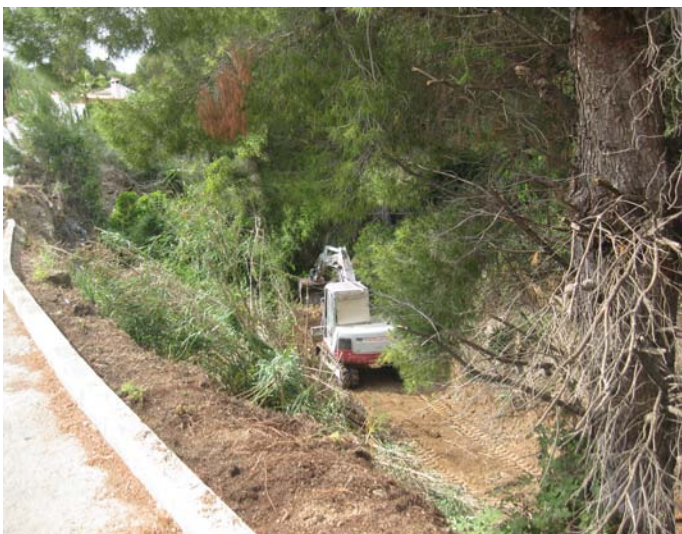
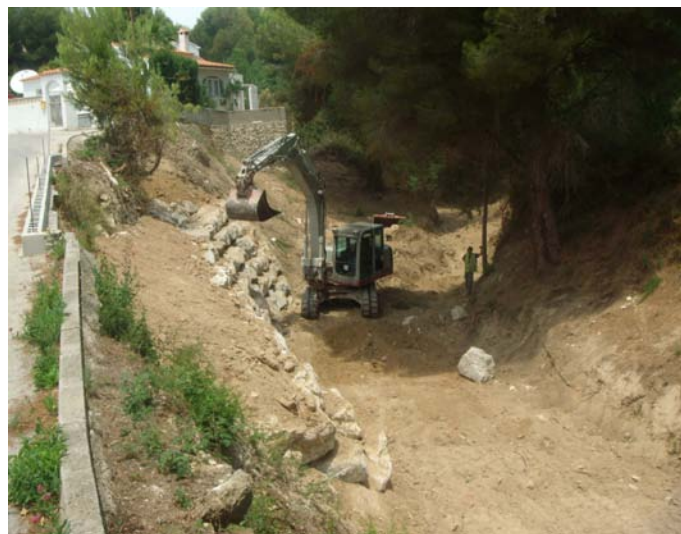
*Reparación de erosión en margen izquierda mediante colocación de escollera.*

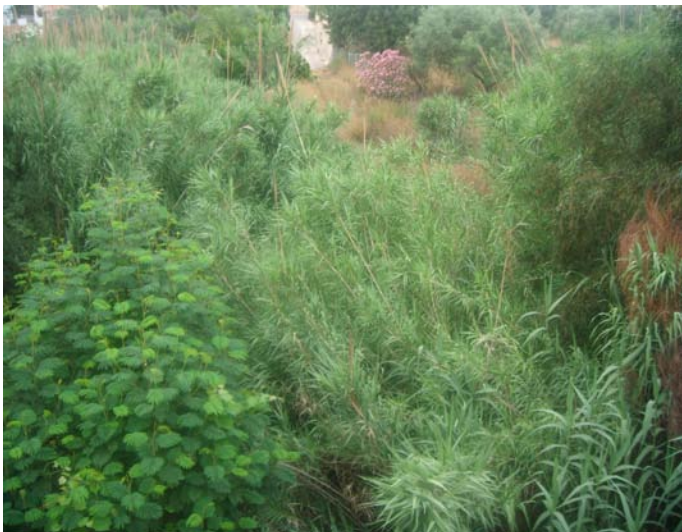
Vista hacia aguas arriba desde el puente de la CV-746 al punto de confluencia de los barrancos. La exuberante vegetación no permite identificar los cauces.

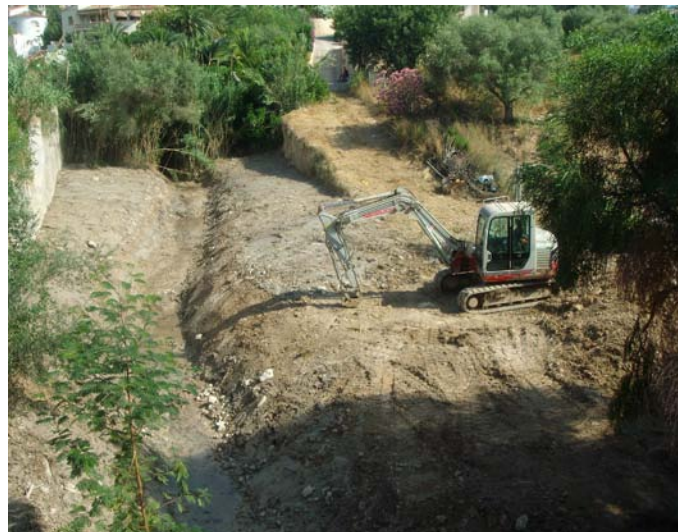
Imagen del mismo punto tomada durante los trabajos.

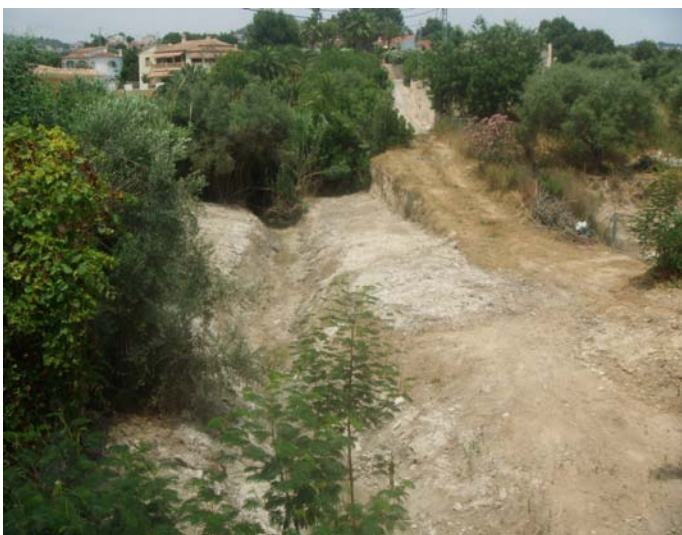
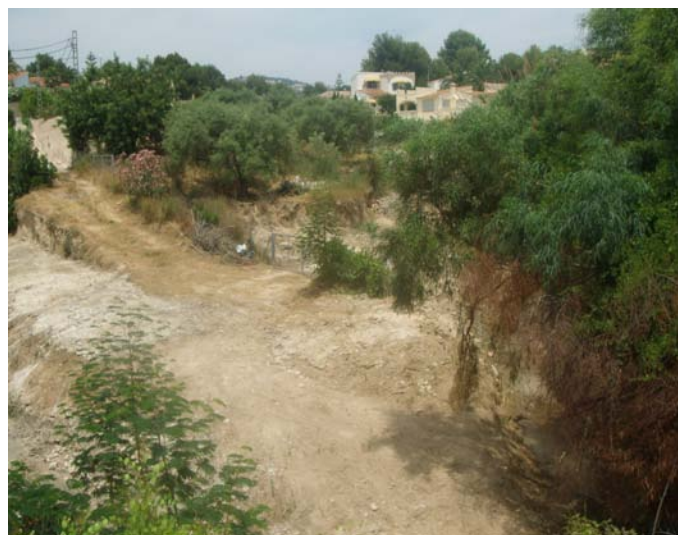
Vistas tras finalizar los trabajos desde el puente de la CV-746 a la confluencia de ambas ramblas. A la izquierda barranco del Baladrar. A la derecha barranco de San Jaume.

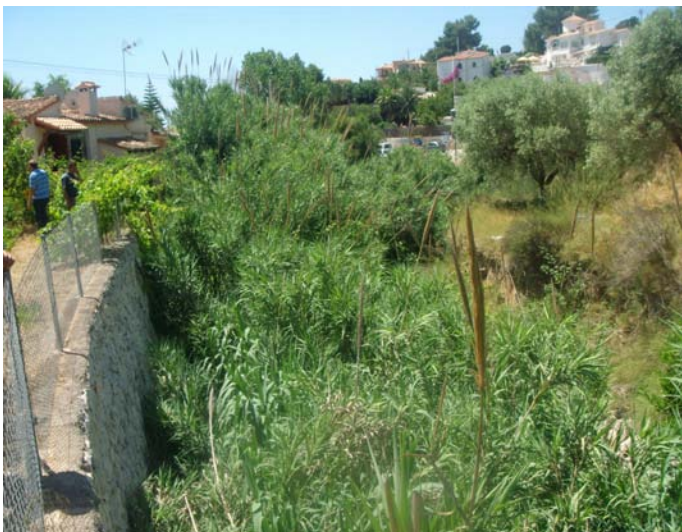
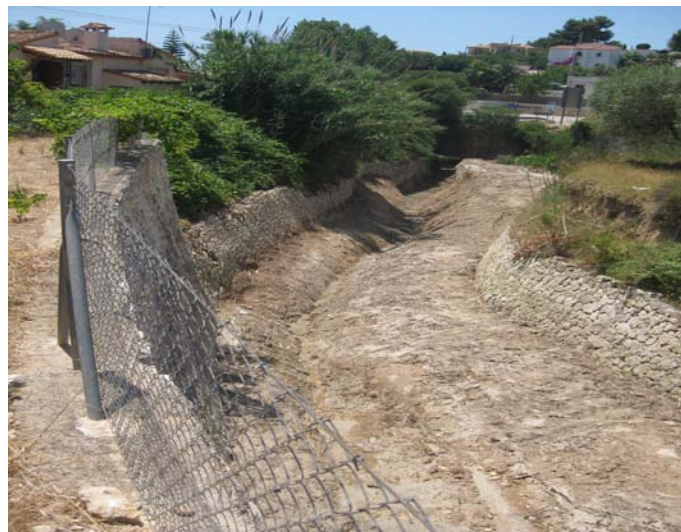
*Vistas hacia la confluencia desde el barranco de San Jaume.*

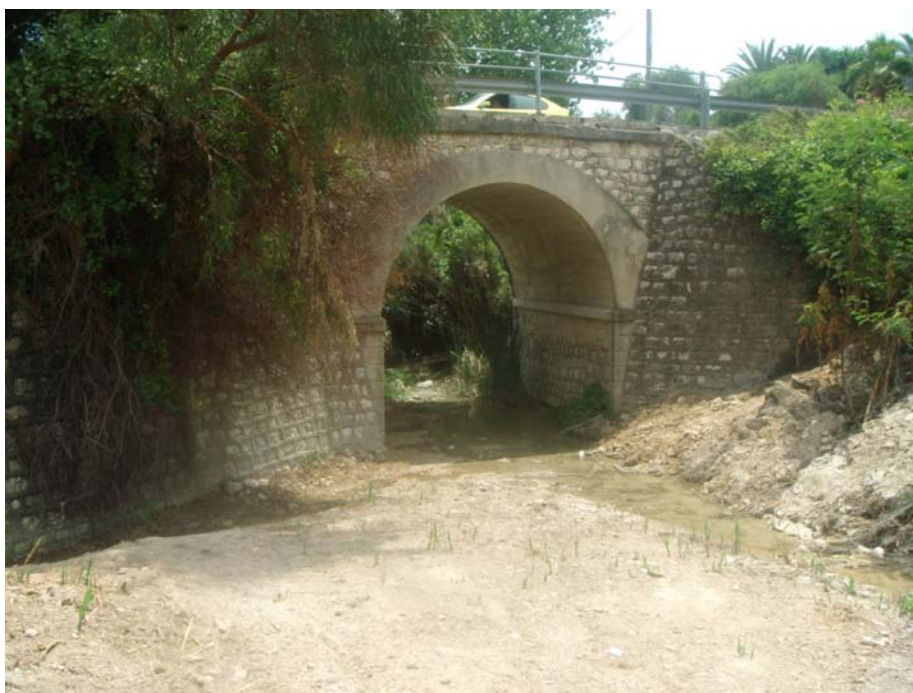
*Paso bajo el puente tras los trabajos de limpieza.*
