ESTUDO DIAGNÓSTICO DOS MATERIAIS PÉTREOS DAS FACHADAS DE CASAS PALAU DELS ANDRESSES E PERE BIGOT EM BENISSA

ÁREA : 3. MANUTENÇÃO E RESTAURAÇÃO

ESTUDIO DIAGNÓSTICO DE LOS MATERIALES PÉTREOS DE LAS FACHADAS DE LAS CASAS PALAU DELS ANDRESSES Y DE PERE BIGOT EN BENISSA

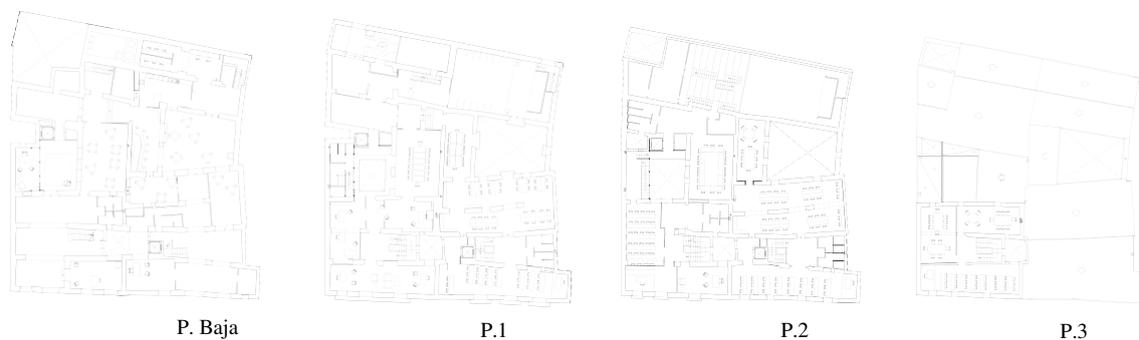
Figura 4: Estado de los edificios antes de la intervención. Fuente. Planos de elaboración propia

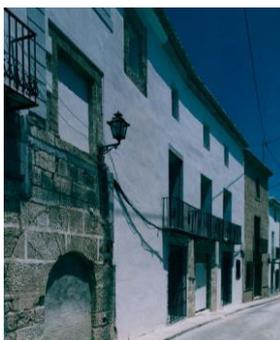
En una operación de tintes arqueológicos decidimos sanear la piedra vista y remarcar los restos de fábricas antiguas que se han encontrado ocultos bajo los revestimientos barrocos, de forma que, considerando las estructuras del S. VXIII como base del edificio, se pudieran reconocer los elementos de épocas anteriores (Figura 5). Todo ello, siguiendo el criterio de mínima actuación sustitutiva de elementos originales. Además, es imprescindible aclarar que al ser necesario recrear los muros se proyecta su ejecución a base de medio pie de ladrillo Perforado clase V, cámara y medio pie de ladrillo hueco clase NV, todo ello retranqueado del plano de fachada y separado de la mampostería por un vierteaguas cerámico.

Figura 5: La fachada del XVII se ha sacado a la luz en el lateral de la dieciochesca. Fuente. Fotografía propia
