LAS ANTIGUAS ESCUELAS GRADUADAS DE BENISSA A LO LARGO DEL S.XX. ARQUITECTURA, EVOLUCIÓN DEL CONJUNTO Y PATOLOGÍA EXISTENTE

2.4- Estudio patológico

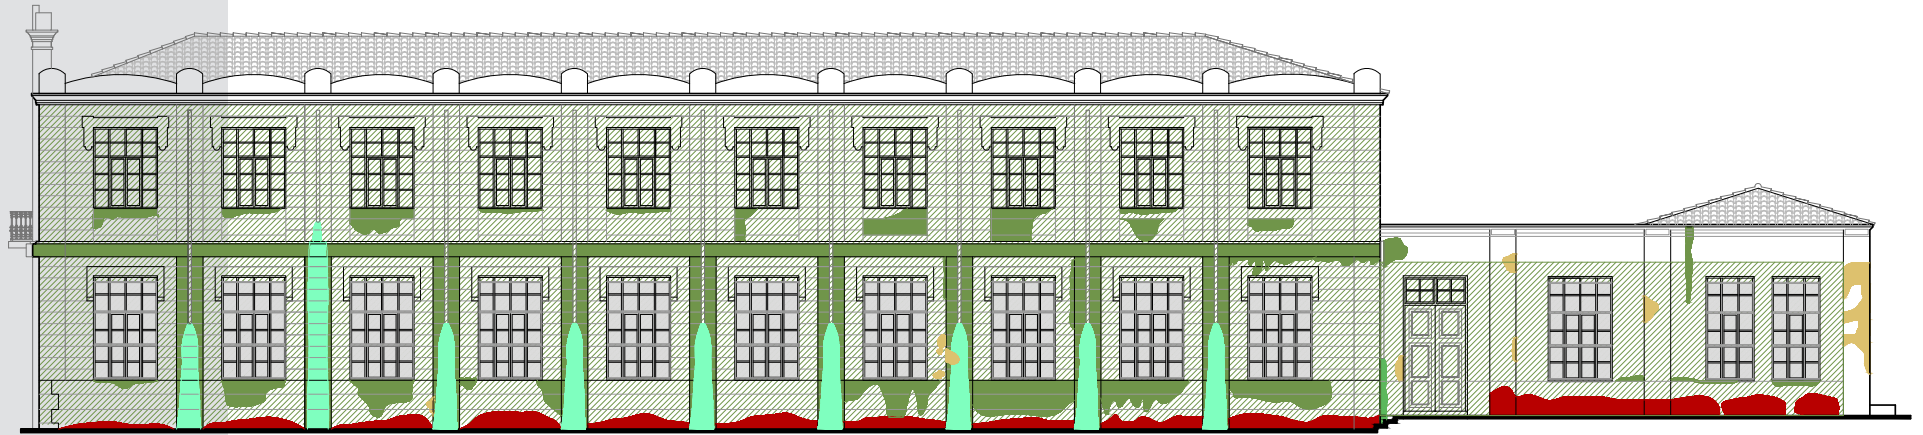
Fachada Este

- Capilaridad:

3. Manchas

-Filtración:

6. Manchas

8. Desconchados

-Accidental:

10. Manchas

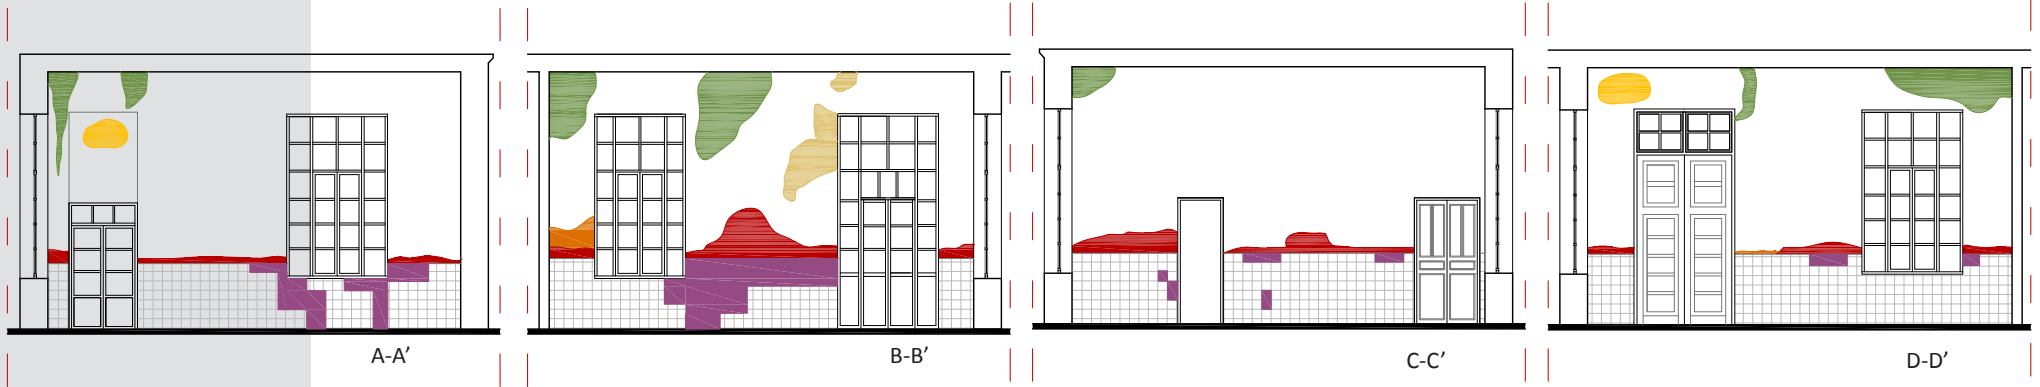
Vestíbulo lateral izquierda

-Capilaridad:

2. Desconchados

3. Manchas

4. Desprendimiento baldosas zócalo

Techo

-Filtración:

6. Manchas

7. Desprendimiento falso techo

8. Desconchados
