LAS ANTIGUAS ESCUELAS GRADUADAS DE BENISSA A LO LARGO DEL S.XX. ARQUITECTURA, EVOLUCIÓN DEL CONJUNTO Y PATOLOGÍA EXISTENTE

Trabajo final de máster: Reme Giner Ivars JUNIO 2014

Tutor: Manuel Jesús Ramírez Blanco

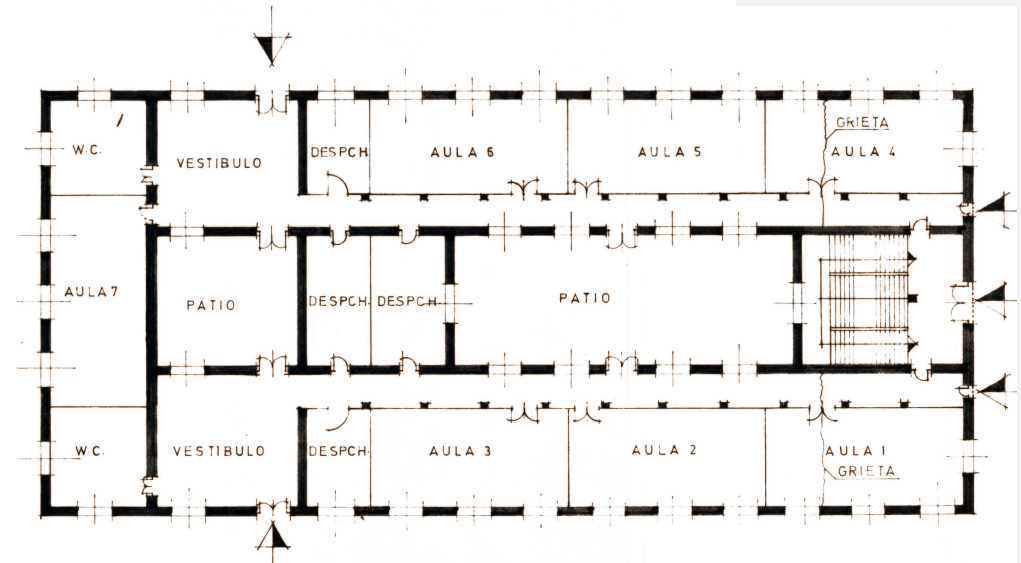
Ilustración 153, Planta Baja Grupo Escolar. Intervención 1970, Alejandro Vila Ruiz

En el informe realizado para la posterior intervención, se cita la presencia de gran número de grietas de bastante consideración, localizadas en la parte del edificio más próxima a la carretera, por tanto se colocaron testigos en las mismas para estudiar su desarrollo. La información que desprende dicho estudio es que los movimientos empezaron hace más de diez años, sufriendo un importante avance con motivo del seísmo del pasado año, encontrándose en la actualidad paralizados, pero con la posibilidad de reanudarse en cualquier momento. Se presenta como evidente que el estado de ruina del edificio puede ser debido a que el terreno bajo la cimentación ha experimentado una merma de resistencia, debida, probablemente, a la presencia de aguas a causa de lo cual se han producido asentamientos irregulares.

-Cimentación: Se ejecuta un recalce de la cimentación en la mitad delantera del edificio, ya que en la mitad posterior del edificio no se observan signos de grietas.

*El número de pilares realizados finalmente es de 14, no 20 como indica el plano

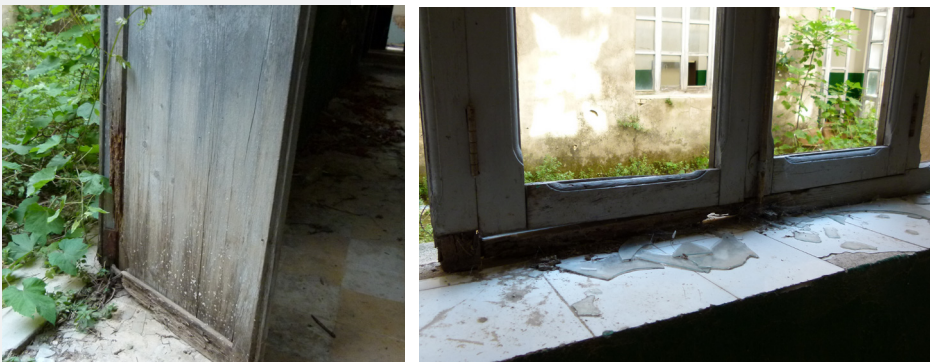
Ilustraciones 215,216, carpintería en patio

Actualmente muchas de las carpinterías se encuentran en un estado deficiente debido a la penetración del agua, la cual ha favorecido en algunas zonas a su pudrición, así como también se encuentran dañadas debido a la presencia de xilófagos.

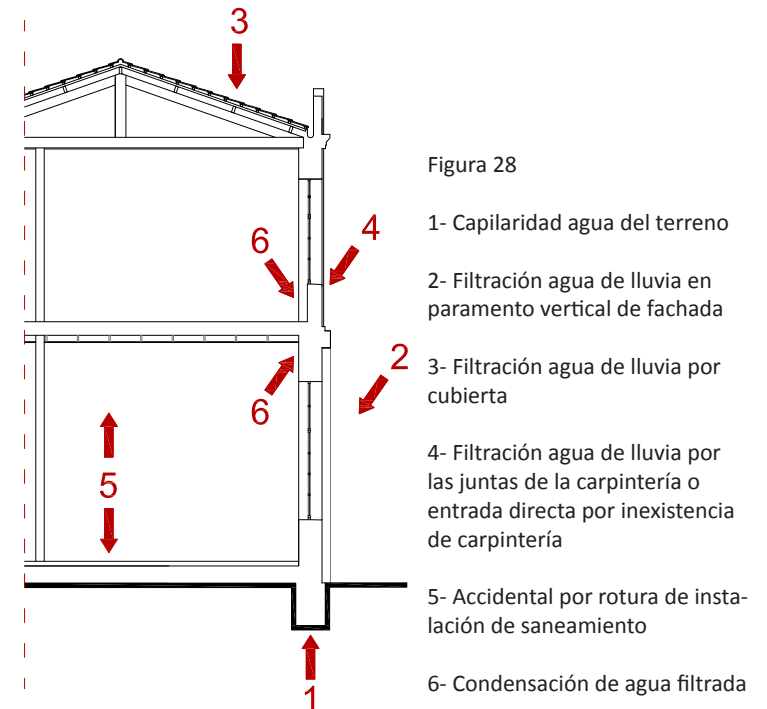
1. HUMEDAD POR CAPILARIDAD (ASCENDENTE)

La humedad por capilaridad es toda aquella que aparece en los cerramientos como consecuencia de la ascensión del agua a través de su estructura porosa. Dicha agua proviene del subsuelo ascendiendo a través de los poros de los materiales de la cimentación, pero también puede aparecer en el encuentro de elementos verticales con pequeñas plataformas horizontales.

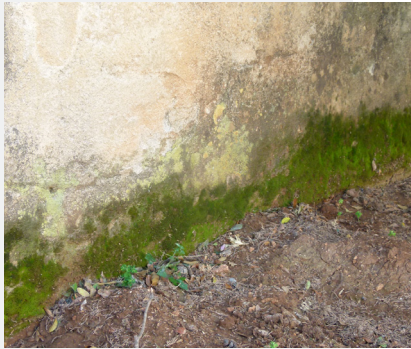
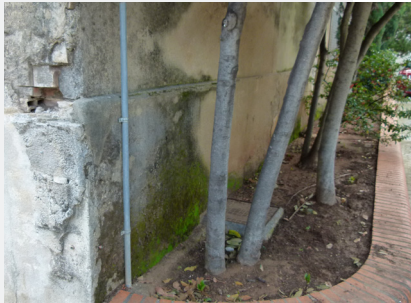
Ilustraciones 244,245, Fachada Norte

que los materiales cerámicos tienen una porosidad más elevada que los pétreos, absorbiendo con mayor facilidad el agua. Al tratarse de muros realizados mediante mampuestos, la evaporación se produce a través del mortero de cal que existe entre las piedras, quedando las llagas más deterioradas, e incluso existen zonas donde el mortero ha desaparecido.

Además en la fachada posterior orientada a Norte la existencia del jardín adosado en la base del muro genera grandes humedades por capilaridad del agua presente en la tierra, ya que se encuentra en un nivel más alto en el exterior, creando manchas de color verdoso con la formación de mohos.

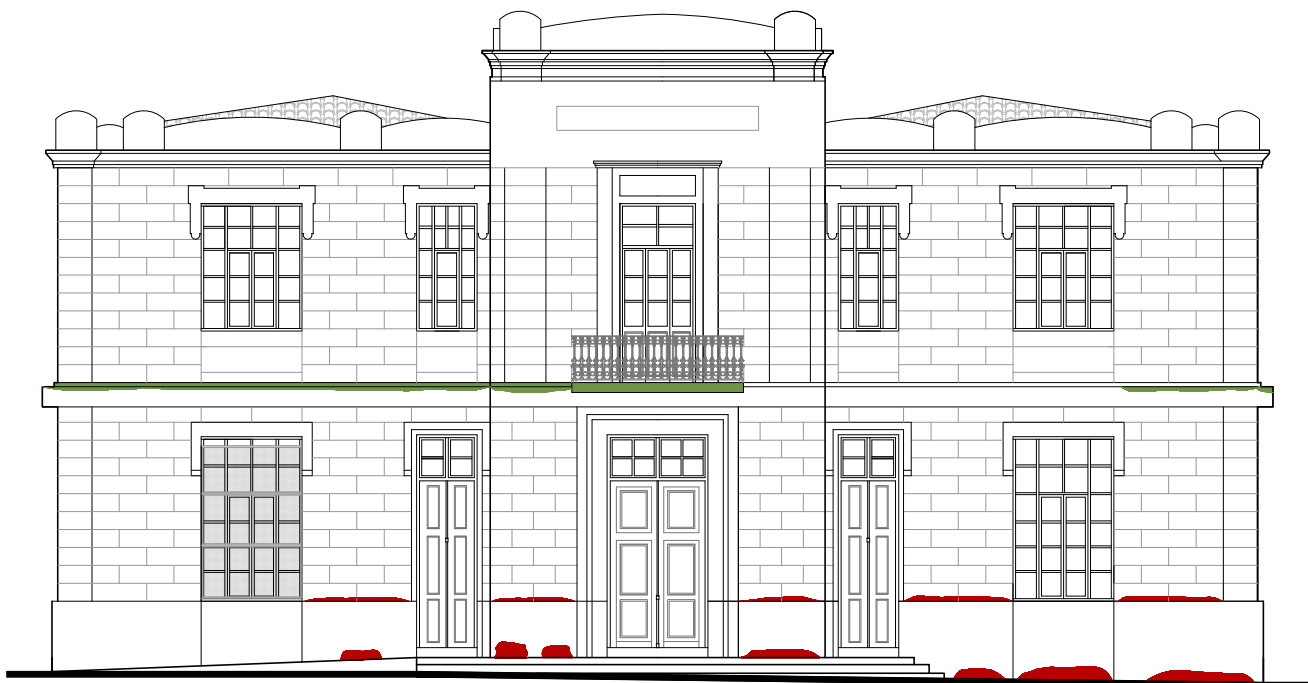
Fachada Principal

- Capilaridad:

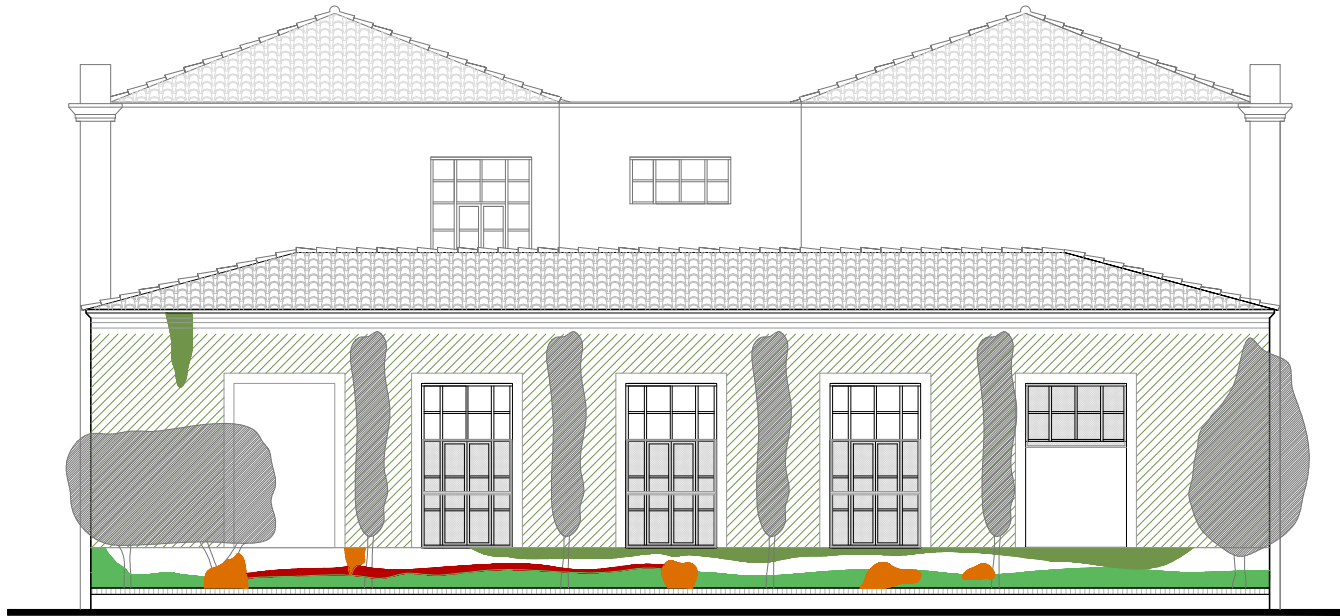
Fachada Posterior

- Capilaridad:

3. Manchas

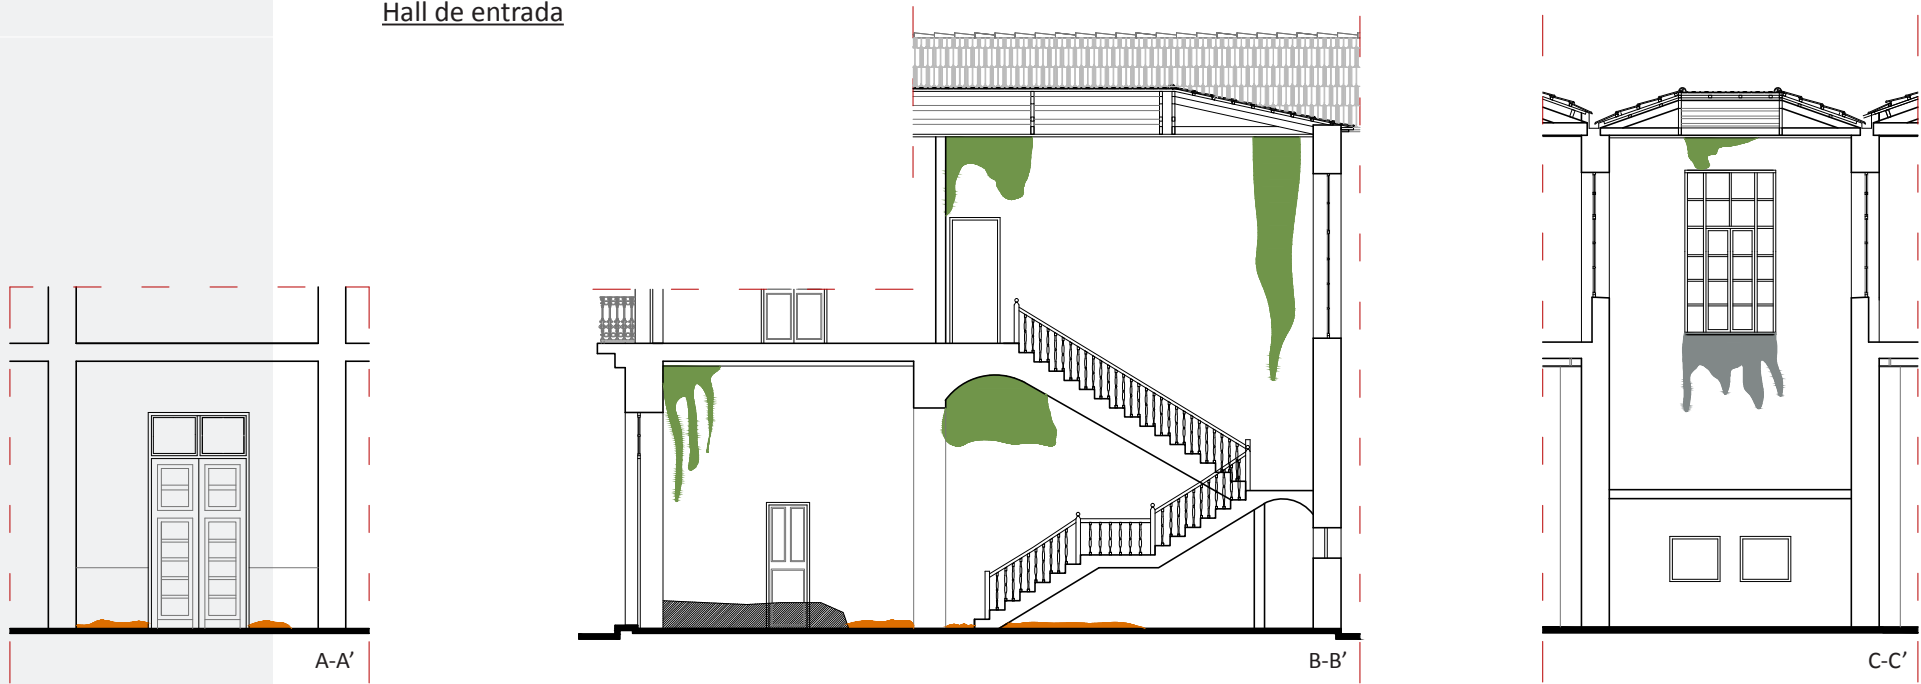
Hall de entrada

- Capilaridad:

1. Movimiento baldosín hidráulico

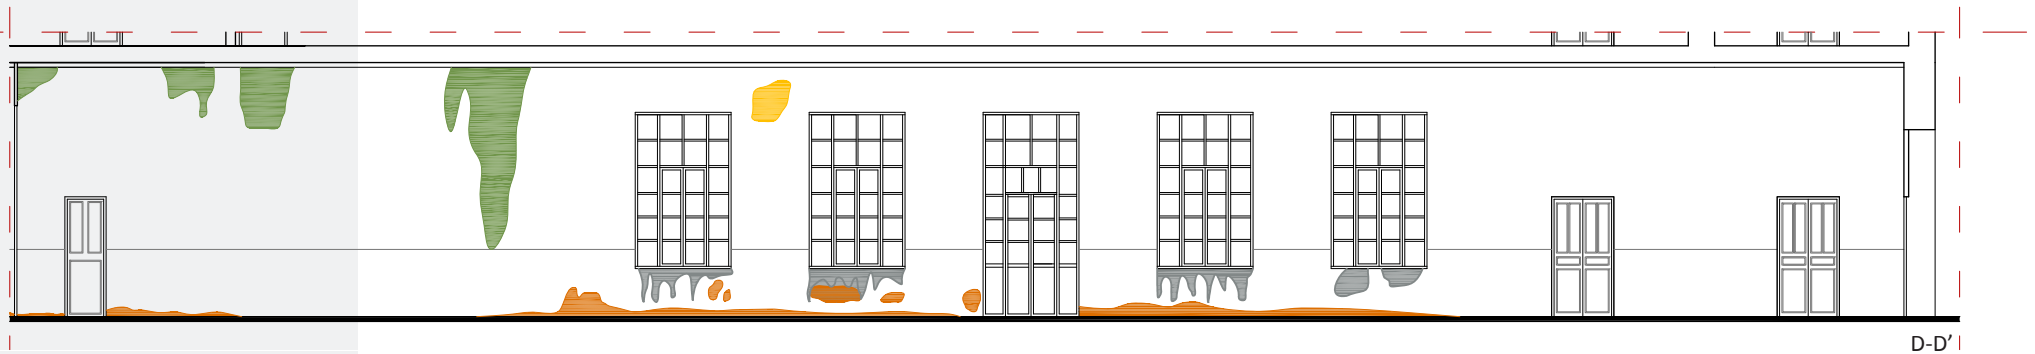
Pasillo planta baja

- Capilaridad:

2. Desconchados

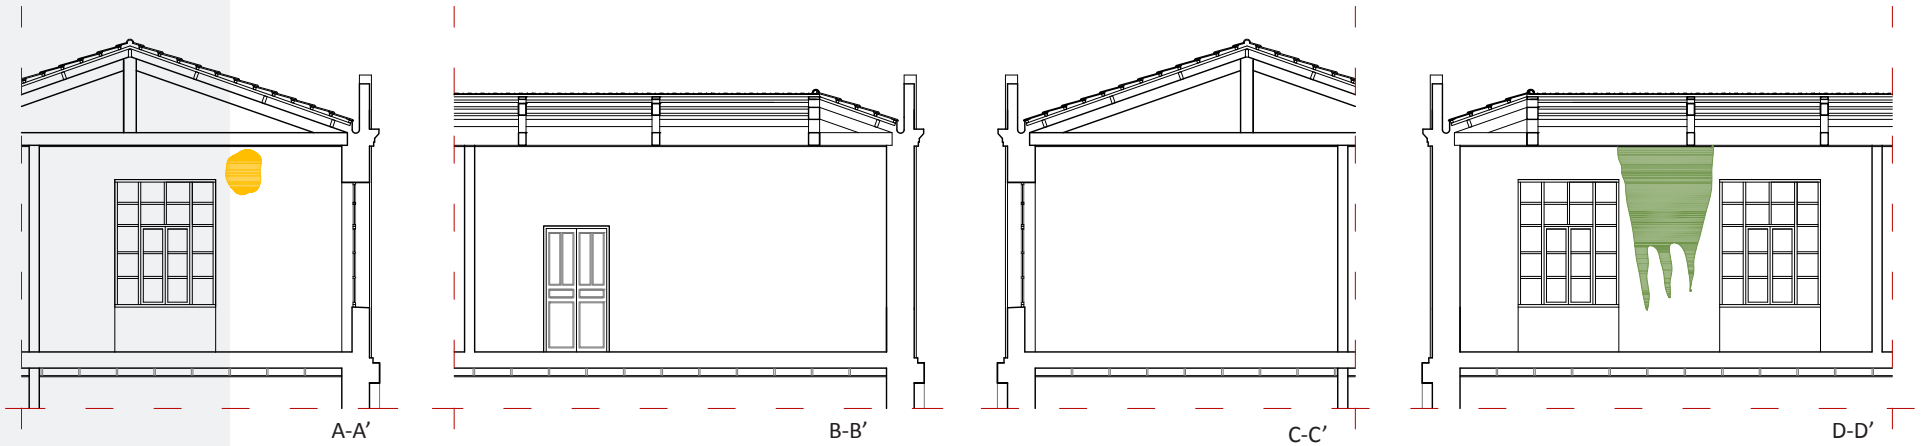
Clase planta alta

-Filtración:

6. Manchas

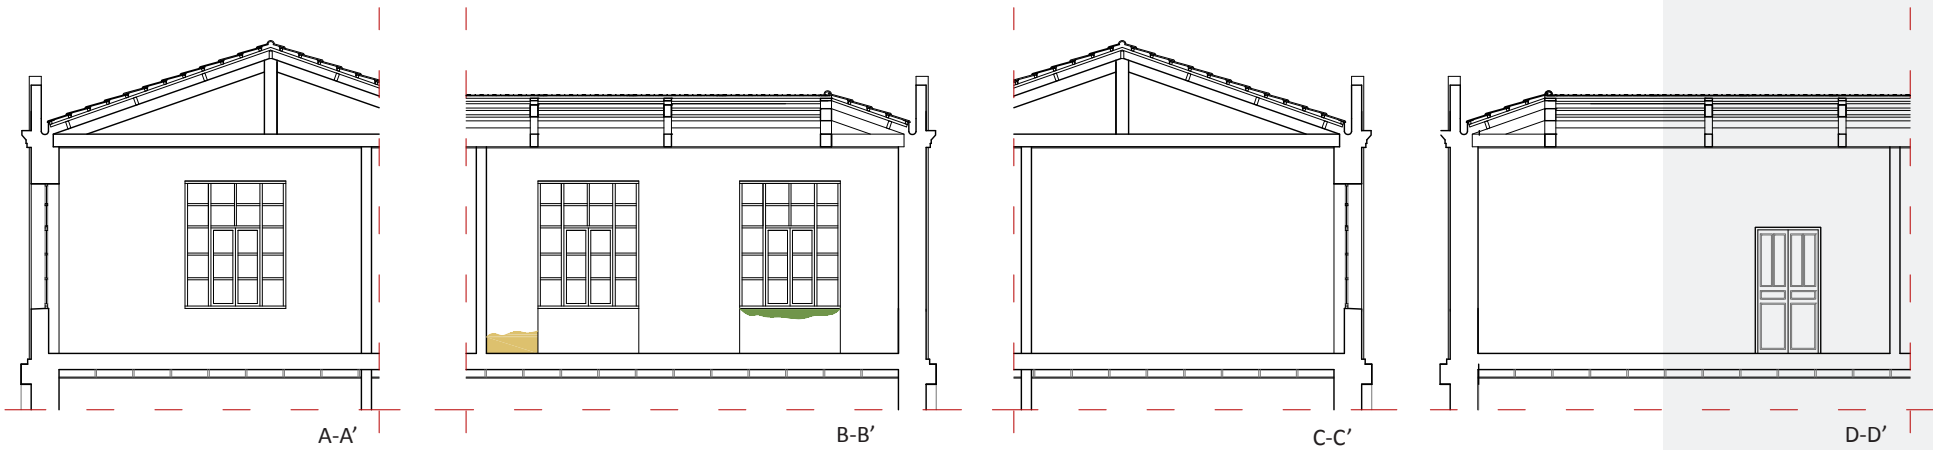
Clase planta alta

- Capilaridad:

2. Desconchados
