## CUENCA DE LOS BCOS. QUISI Y POU ROIG

**Nº de Actuaciones: 12**

**Municipios Afectados:**

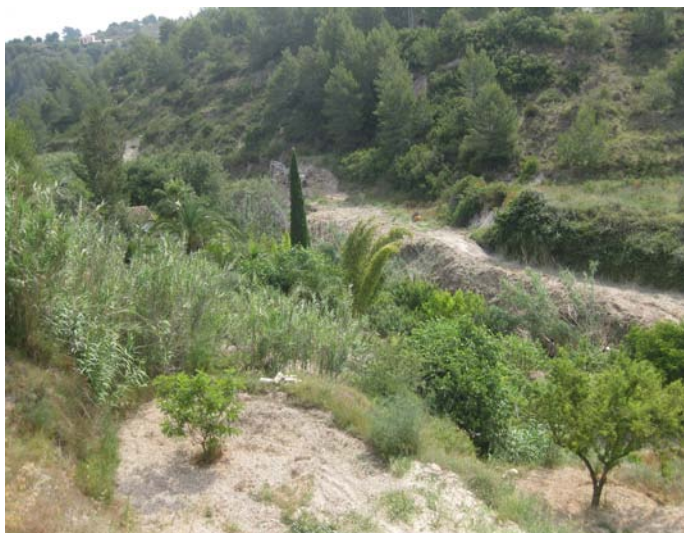
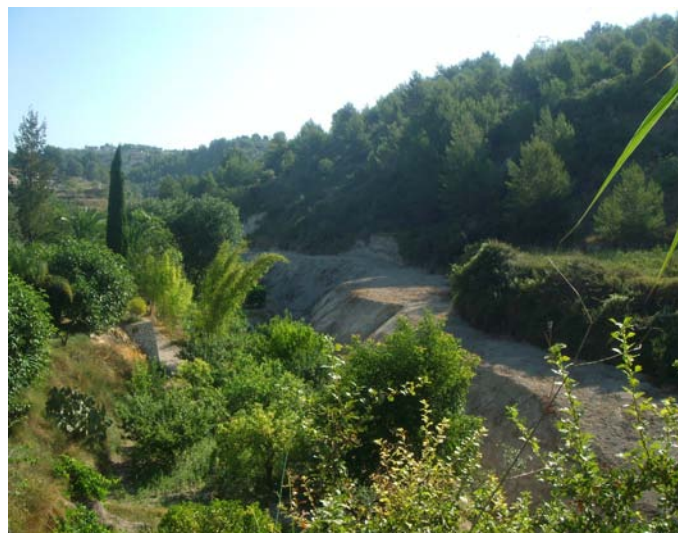
Otro de los barrancos en los que se llevaron a cabo trabajos de reparación de daños y mejora de la capacidad de desagüe fue el barranco de Santa Ana, afluente del Quisi, en T.M de Benissa. En las imágenes se aprecia el estado anterior y posterior a los trabajos llevados a cabo. La orografía del terreno hizo muy complicado el acceso de maquinaria. En algunos puntos tuvieron que emplearse medios manuales para la retirada de arrastres y reducción de masa vegetal.

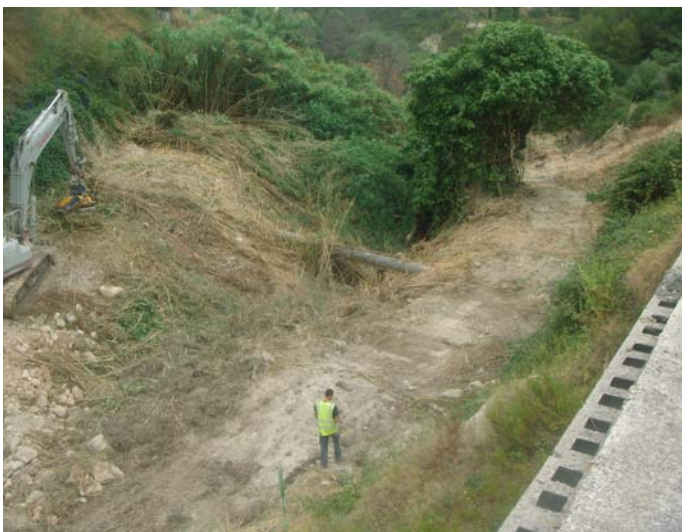
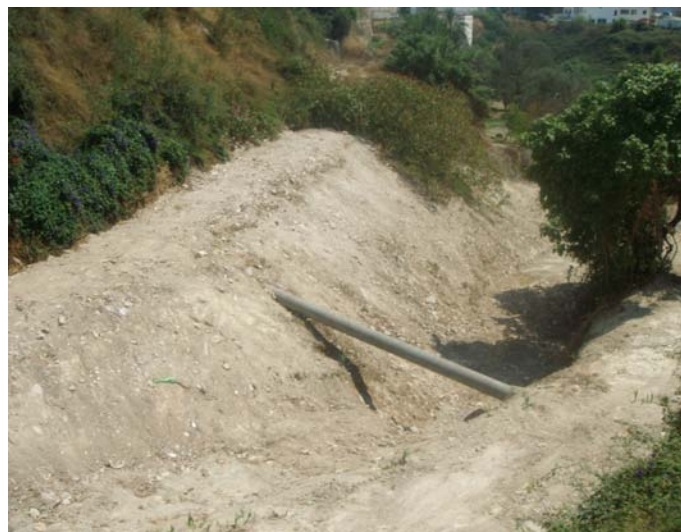
*Imágenes comparativas de los trabajos llevados a cabo para la mejora de la capacidad de drenaje de la rambla.*

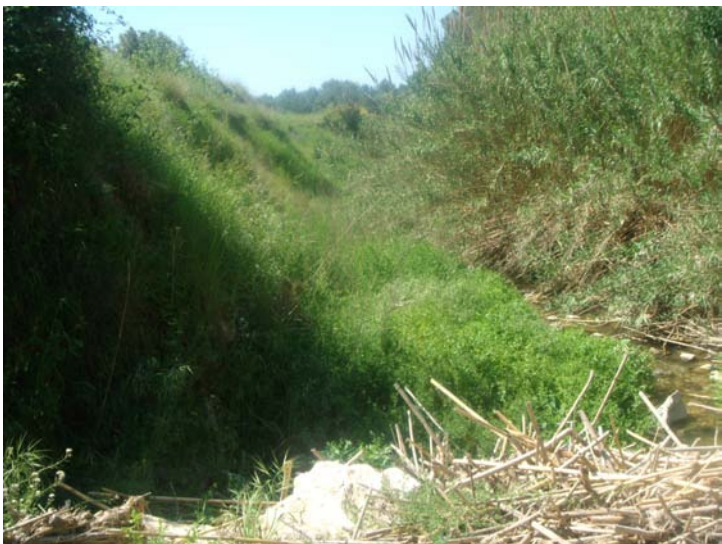
*Otro de los puntos donde se actuó fue en el entronque de los barrancos Santa Ana y Quisi, así como en el entorno de dos badenes situados aguas abajo de la confluencia.*

*En concreto, las imágenes siguientes, muestran el resultado de los trabajos de limpieza y acondicionamiento de cauce llevados a cabo en el entorno del primer badén de aguas abajo.*

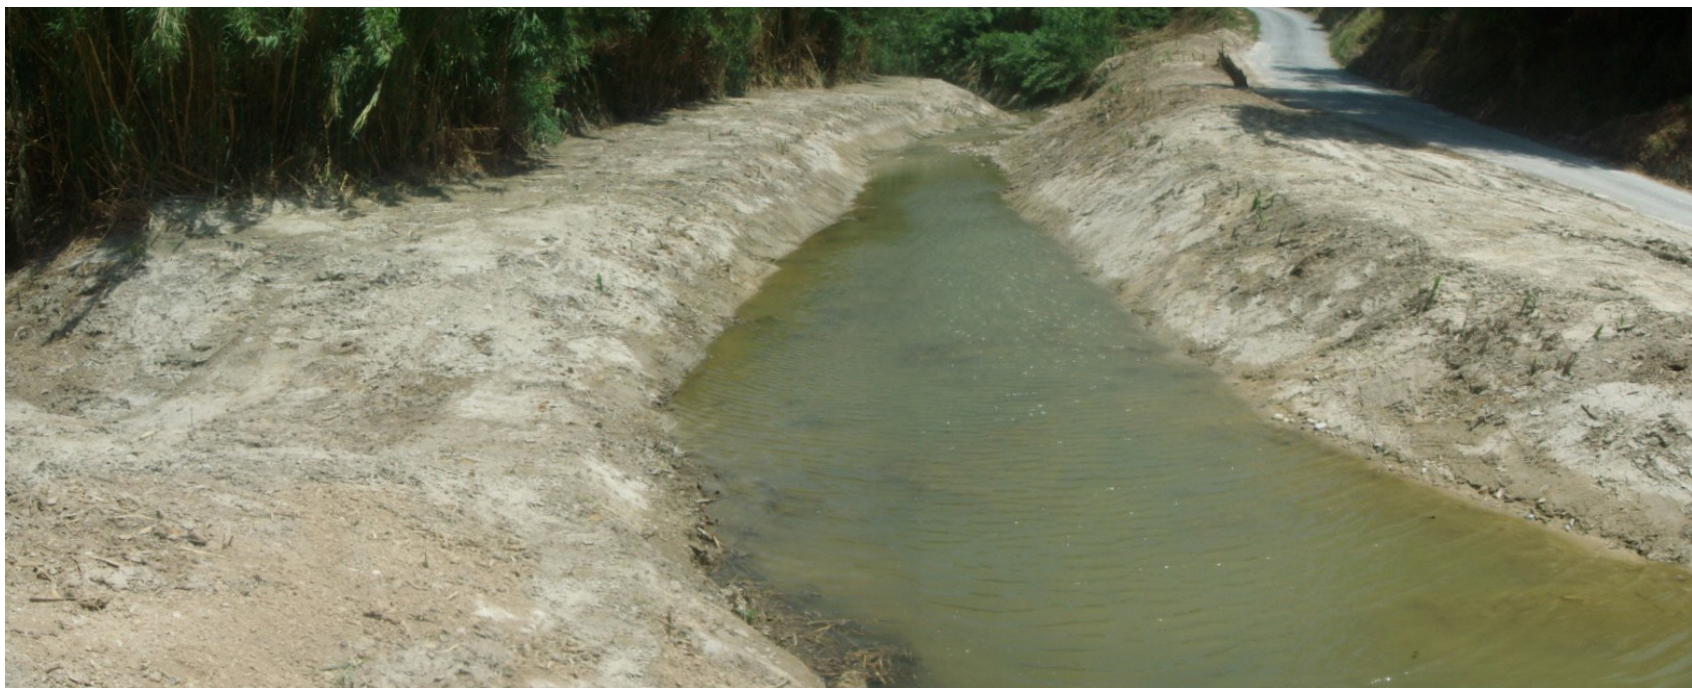
*Imágenes de la evolución de los trabajos llevados a cabo.*

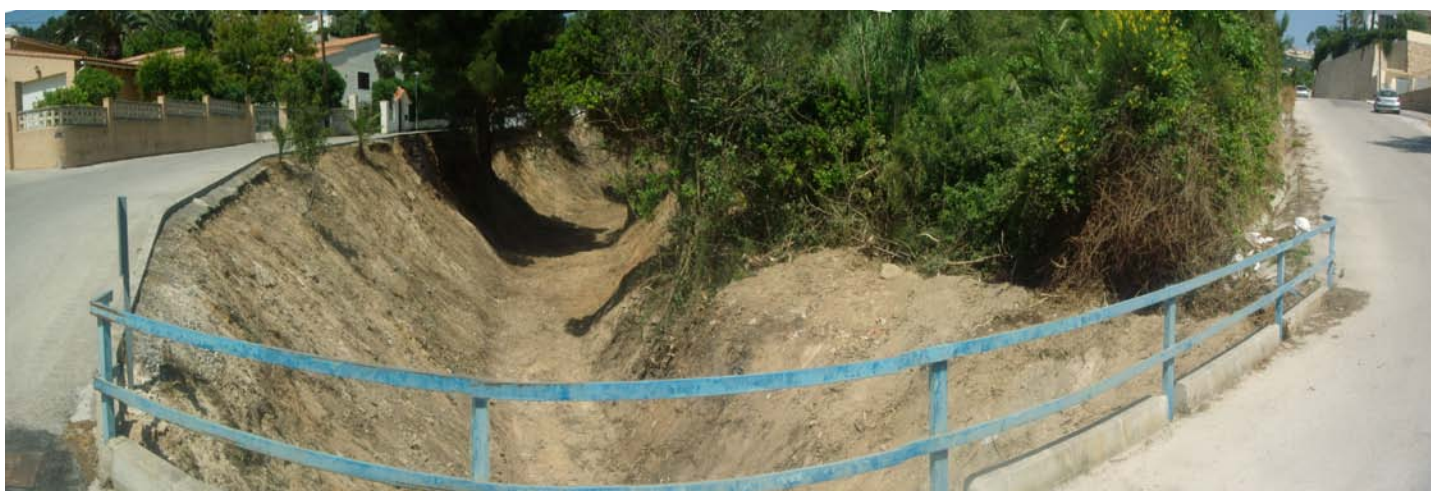
*Vistas panorámicas de los trabajos realizados en el barranco San Jaume.*

*Los trabajos realizados en este punto del barranco San Jaume se centraron en la limpieza de arrastres y restos de avenida y la recuperación de la capacidad de desagüe.*
