LAS ANTIGUAS ESCUELAS GRADUADAS DE BENISSA A LO LARGO DEL S.XX. ARQUITECTURA, EVOLUCIÓN DEL CONJUNTO Y PATOLOGÍA EXISTENTE

2.4- Estudio patológico

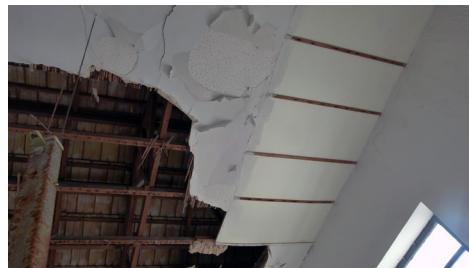
Ilustración 207, Techo de cañizo junto con placas de corcho

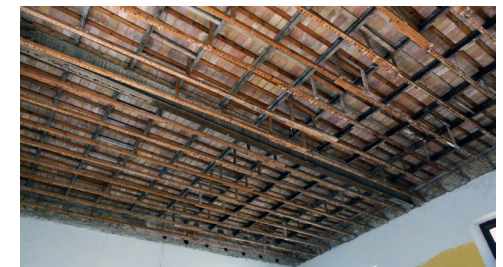
Ilustración 214, Falso techo desprendido

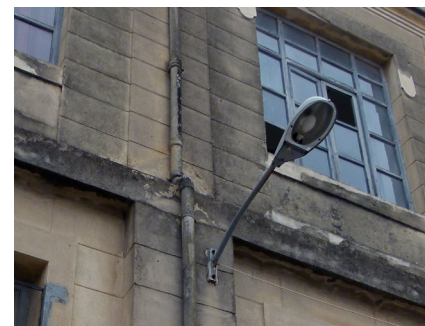
Ilustración 240, Farola anclada en muro de fachada
