LAS ANTIGUAS ESCUELAS GRADUADAS DE BENISSA A LO LARGO DEL S.XX. ARQUITECTURA, EVOLUCIÓN DEL CONJUNTO Y PATOLOGÍA EXISTENTE

Trabajo final de máster: Reme Giner Ivars JUNIO 2014

Tutor: Manuel Jesús Ramírez Blanco

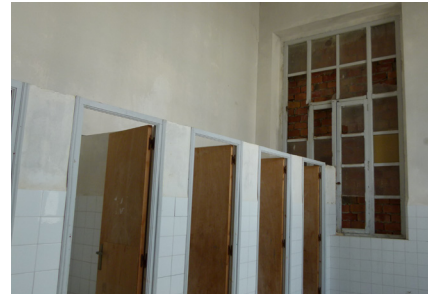
Ilustración 114, Ventana cegada en baño de planta baja

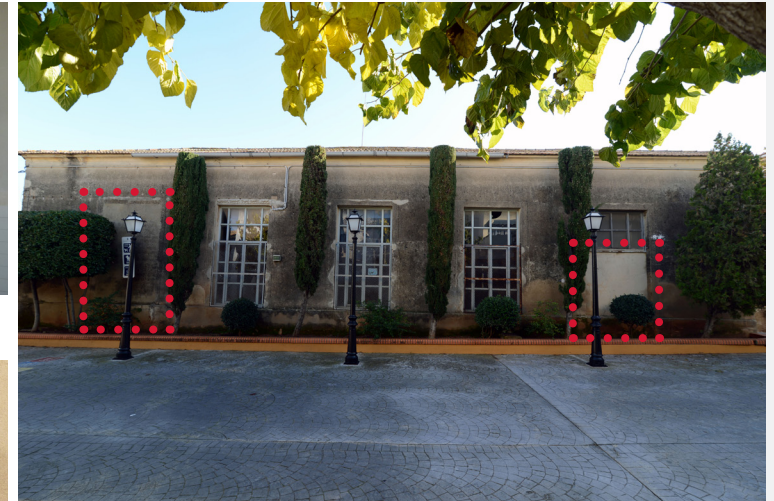
Ilustración 117, Ventanas cegadas en fachada trasera

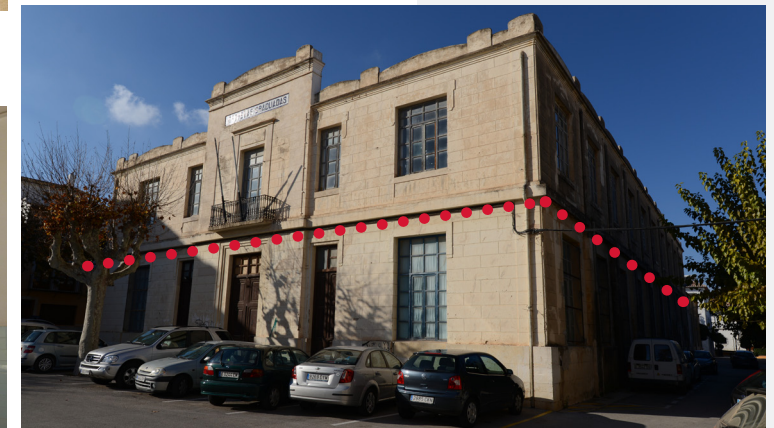
En el año 1970 si que se produce un cambio en el aspecto formal y estructural del edificio ya que, debido también a la presencia localizada de grietas, se realizan, además de las labores de consolidación, la construcción de pilares en la planta baja y correas perimetrales vistas de atado de hormigón armado en las fachadas exteriores.

Ilustración 118, Correa perimetral en el exterior

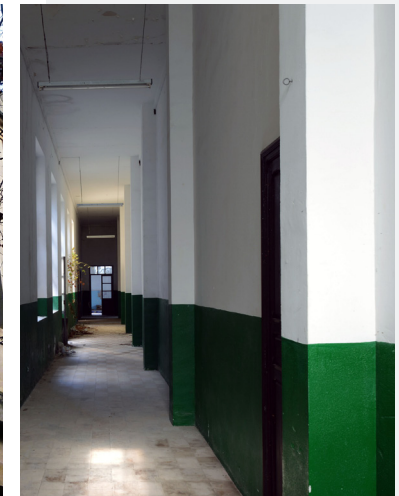
Ilustración 154, Correa perimetral
Ilustración 155, Pilares Planta Baja

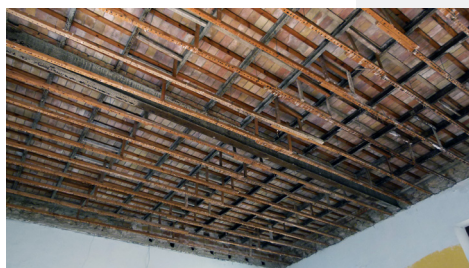
*En algunas de las zonas marcadas con falso techo, este se encuentra desprendido en algunos puntos.

Ilustración 214, Falso techo desprendido

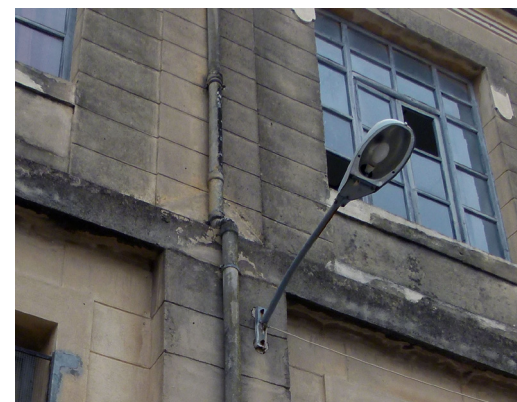
Ilustración 240, Farola anclada en muro de fachada

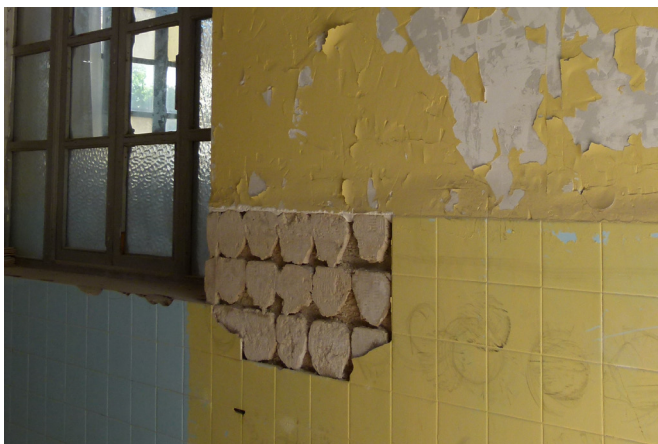
4. Desprendimiento baldosas zócalo

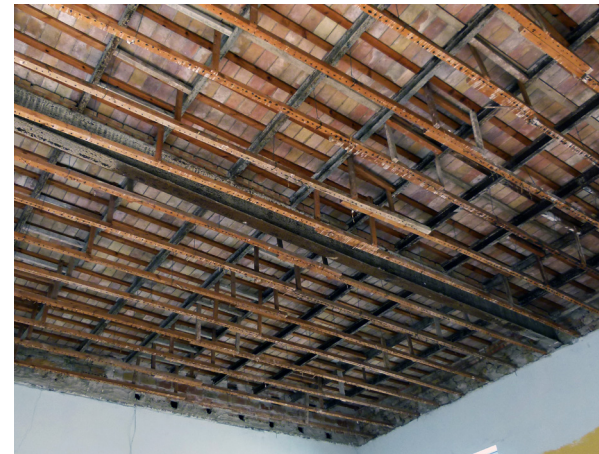
-Filtración:

7. Desprendimiento falso techo
