LAS ANTIGUAS ESCUELAS GRADUADAS DE BENISSA A LO LARGO DEL S.XX. ARQUITECTURA, EVOLUCIÓN DEL CONJUNTO Y PATOLOGÍA EXISTENTE

2.4- Estudio patológico

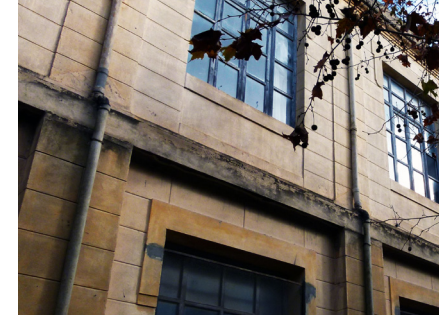
1970

- Recalce en cimentación mitad delantera ---> Pilote telescópico
- Correas perimetrales de atado de hormigón armado en muros
- Pilares

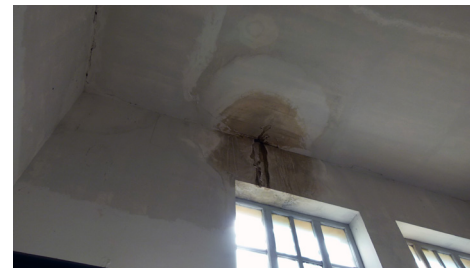
Ilustración 208, Falso techo de cañizo suspendido

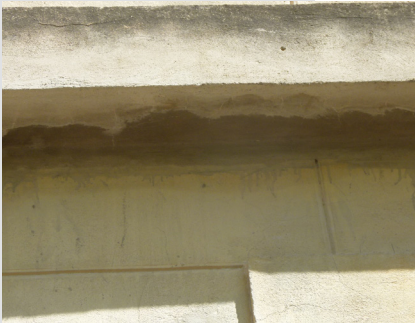
Ilustración 232, Suciedad

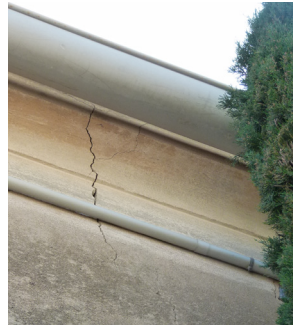
Ilustración 234, Fisura

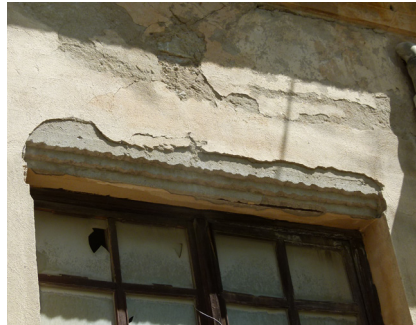
Ilustración 235, Desconchados

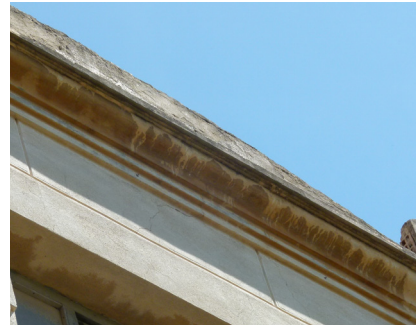
Ilustración 236, Lavados

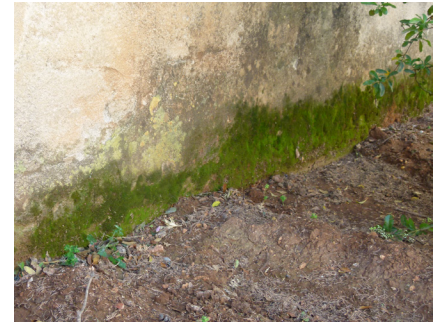
Ilustración 237, Musgos

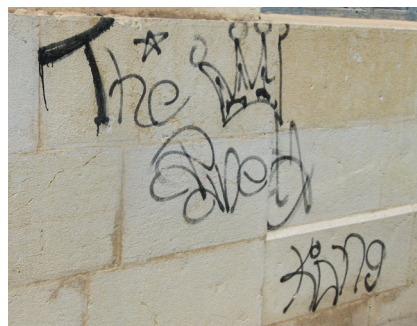
Ilustración 238, Grafitos

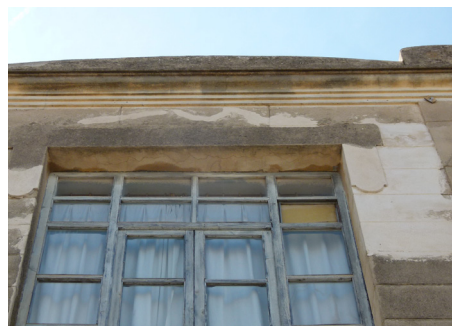
Ilustración 239, Rejuntados

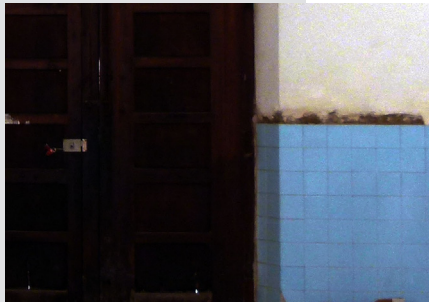
2. Desconchados

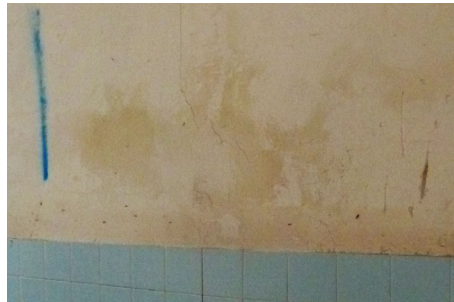
3. Manchas

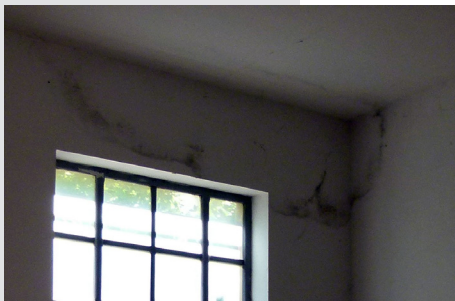
-Filtración:
