LAS ANTIGUAS ESCUELAS GRADUADAS DE BENISSA A LO LARGO DEL S.XX. ARQUITECTURA, EVOLUCIÓN DEL CONJUNTO Y PATOLOGÍA EXISTENTE

Trabajo final de máster: Reme Giner Ivars JUNIO 2014

Tutor: Manuel Jesús Ramírez Blanco

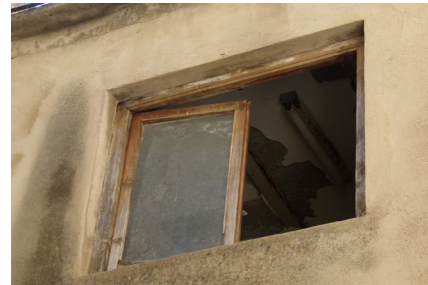
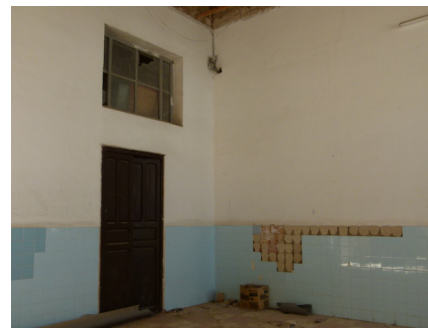
Ilustraciones 115,116, Cerramiento del patio de menor dimensión, donde se aprecia el forjado nuevo intermedio

Muestra de la alteración de dicho principio se observa en la intervención realizada sobre uno de los patios, donde se cierra parte de este, creando por un lado un espacio interior sin carácter, iluminación y dimensiones insuficientes, y por otro un patio original reducido en dimensiones, viéndose alterada su función.

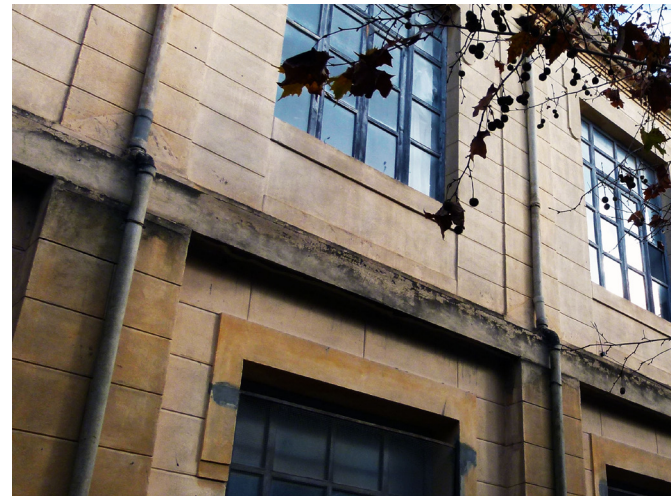
Ilustración 154, Correa perimetral
Ilustración 155, Pilares Planta Baja

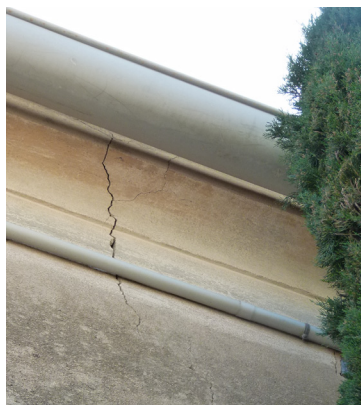
Ilustración 234, Fisura

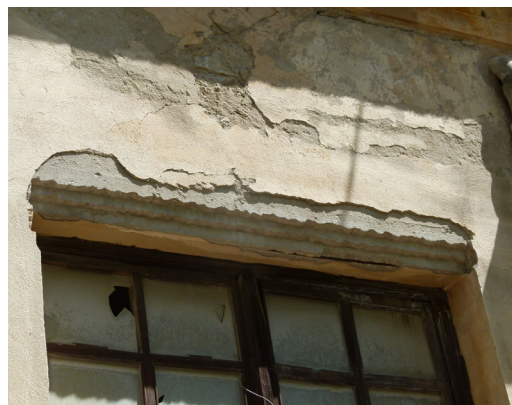
Ilustración 235, Desconchados

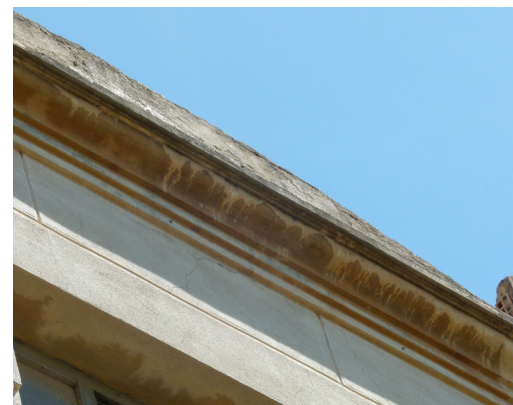
Ilustración 236, Lavados

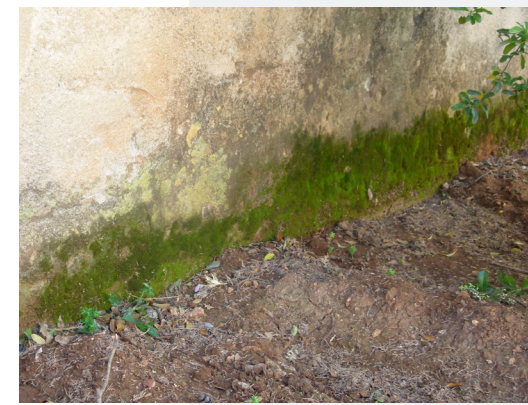
Ilustración 237, Musgos

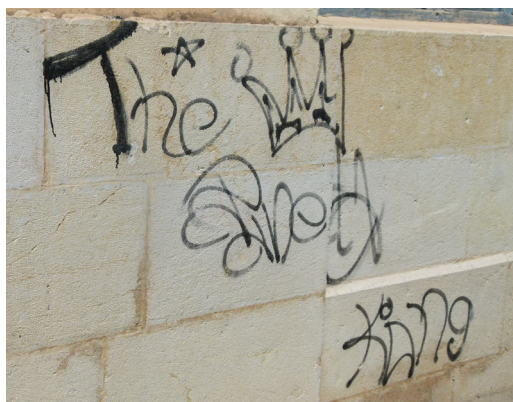
Ilustración 238, Grafitos

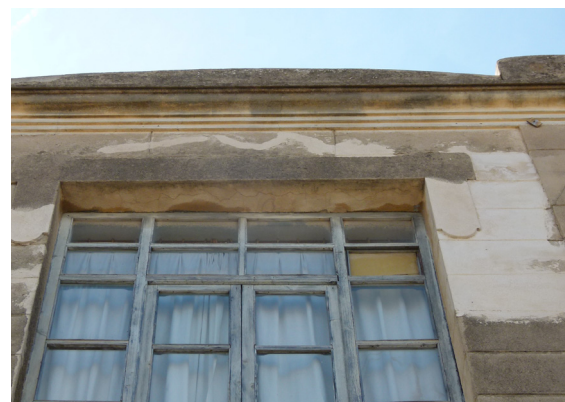
Ilustración 239, Rejuntados

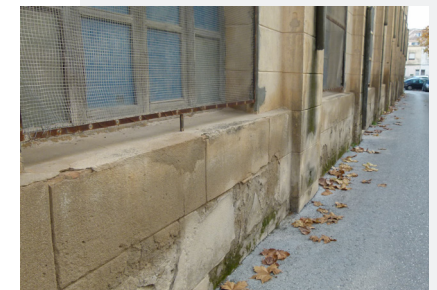
Ilustración 242, Fachada Oeste

En **fachada Oeste** cuya evaporación también es favorable, también existen manchas en la base de los muros y desprendimiento del mortero o del acabado de revoco en algunas zonas.

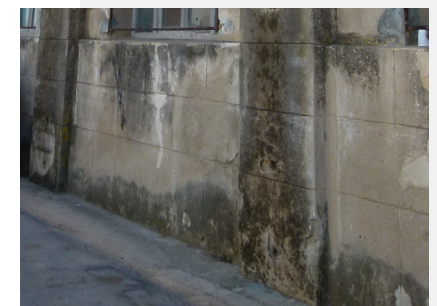
Ilustración 243, Fachada Este

En los muros realizados de mampostería de la **fachada Este y Norte**, al tener menor evaporación, la humedad por capilaridad alcanza cotas más altas y es permanente, por este motivo se observan grandes manchas a lo largo de la base de los muros que se agravan en las zonas donde aparecen ladrillos, ya

que los materiales cerámicos tienen una porosidad más elevada que los pétreos, absorbiendo con mayor facilidad el agua. Al tratarse de muros realizados mediante mampuestos, la evaporación se produce a través del mortero de cal que existe entre las piedras, quedando las llagas más deterioradas, e incluso existen zonas donde el mortero ha desaparecido.

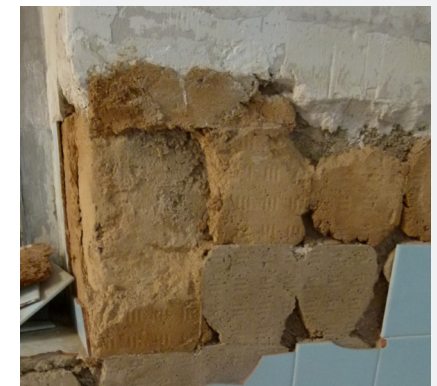
Ilustración 247, Muro interior

En la mayoría de casos la humedad por capilaridad en los muros alcanza un nivel más bajo en el exterior de la edificación por encontrarse más ventilada y un nivel más alto por el interior que se encuentra menos ventilado. Esta diferencia, como es el caso, aumenta cuanto más ancho sea el muro.

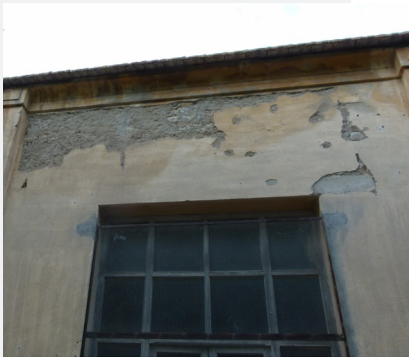
Ilustración 249, Muro fachada

Las pilastras, realizadas de ladrillo cerámico, situadas en las fachadas laterales del volumen de una sola planta se encuentran en un estado más avanzado de deterioro ya que el mortero se ha desprendido en algunas de ellas quedando el ladrillo visto. En dicho volumen no aparecen bajantes de la cubierta por tanto el agua fluye libre a lo largo de la pendiente de la cubierta creando salpicaduras sobre el muro.

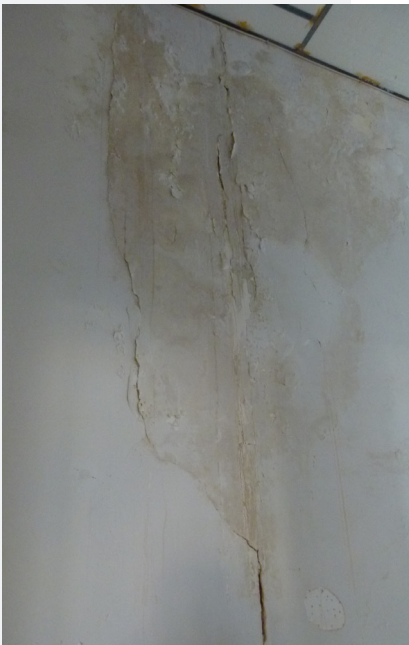
Ilustración 250, Muro interior

En los **muros interiores** tanto de planta baja como de planta alta si que se observa claramente la humedad descendente procedente del agua filtrada por la cubierta. El motivo de esta filtración suele ser debida a una ejecución defectuosa o al deterioro de los materiales, ya que en las cubiertas de teja sobre cerchas de madera, como es el caso, al flectar los tirantes y las correas, provocan movimientos y rotura de las tejas tal como ocurre en algunas zonas de edificio.

Los partes más afectadas son las más próximas a la cubierta, ya que el agua filtrada penetra en ellas directamente, provocando grandes humedades visibles en sus acabados, como es el caso de los muros de los vestíbulos laterales y la dependencia adosada a éstos situada entre los baños o los muros de planta alta ubicados sobre el hall de entrada, cuyos daños

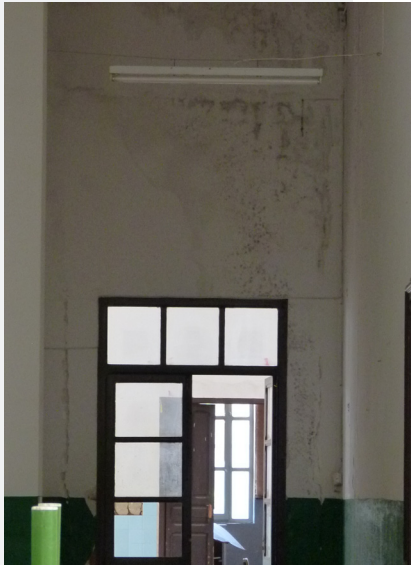
Ilustración 252, Muro interior

En algunas de las dependencias de la planta alta, cuyo zócalo original ha sido arrancado, se pueden apreciar manchas por condensación debido a la imposibilidad de evaporación del agua a través del zócalo.

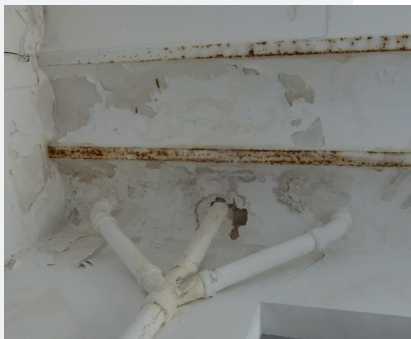
Ilustración 253, Forjado

Los **forjados** que separan los baños de planta alta con las dependencias de planta baja no se les dispuso en su momento un falso techo, por tanto se puede ver claramente las consecuencias de las fugas en la instalación de saneamiento por la corrosión visible en las viguetas metálicas.

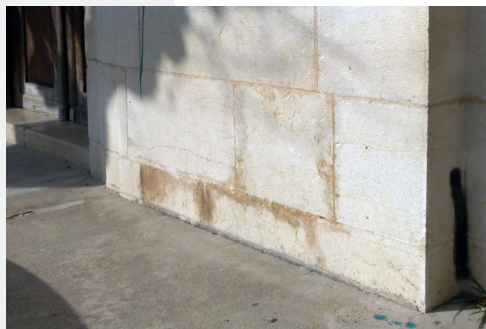
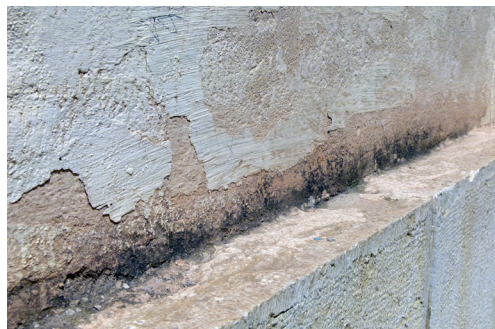
3. Manchas

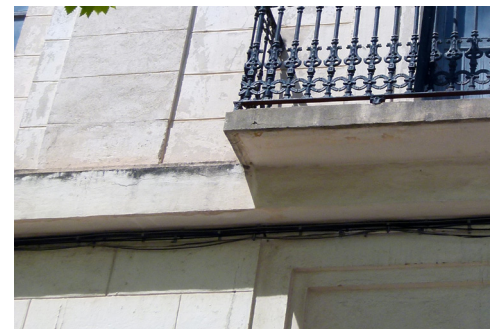
-Filtración:

6. Manchas

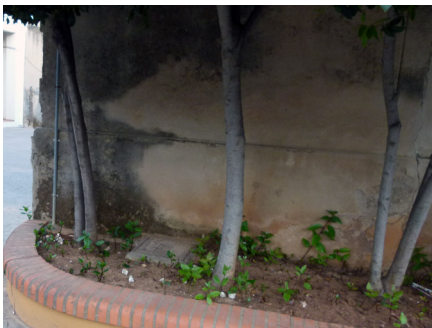
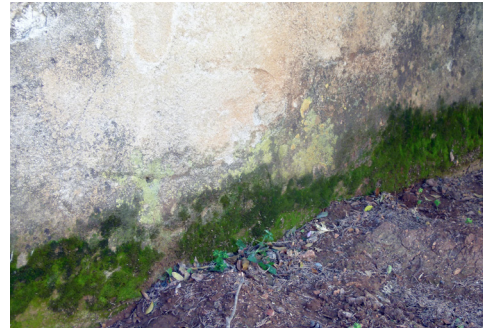
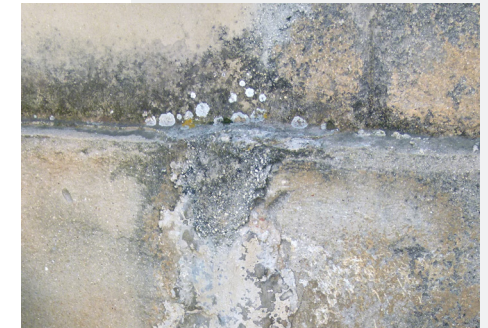
-Filtración:

6. Manchas

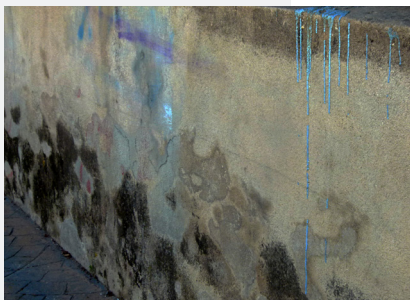
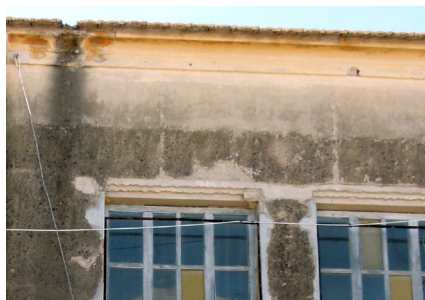
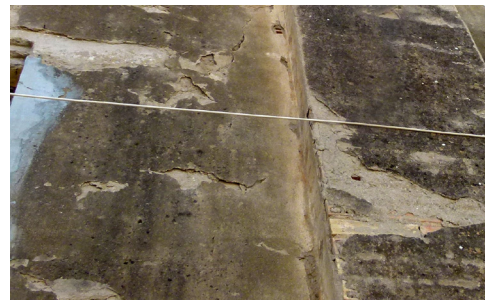
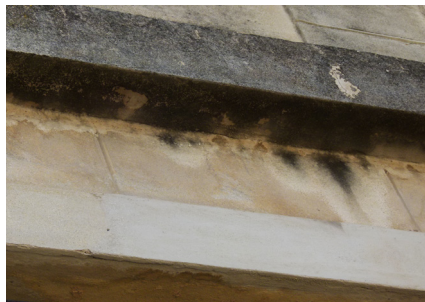
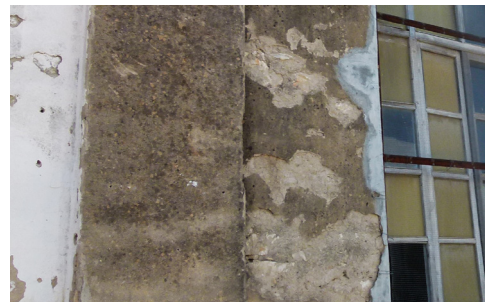
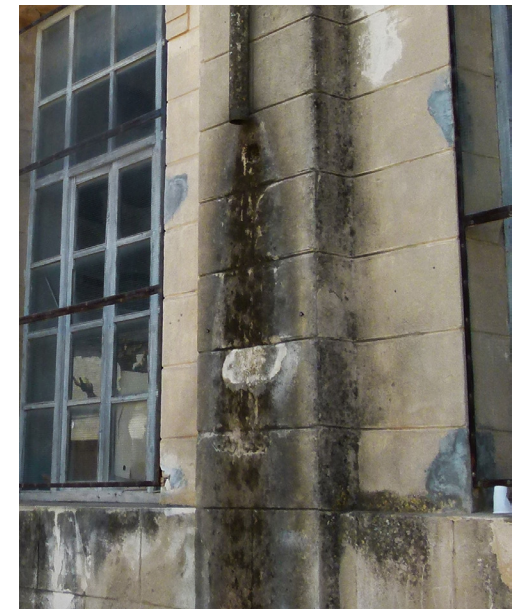
10. Manchas

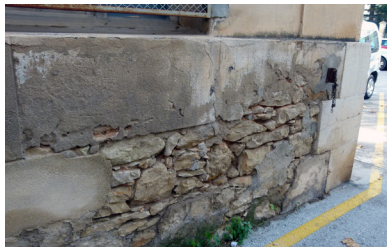
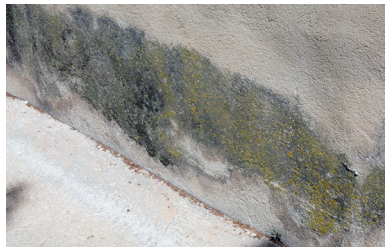
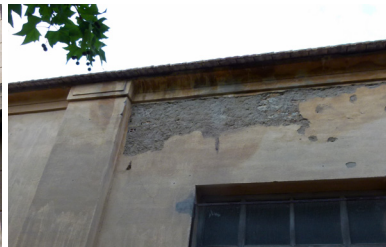
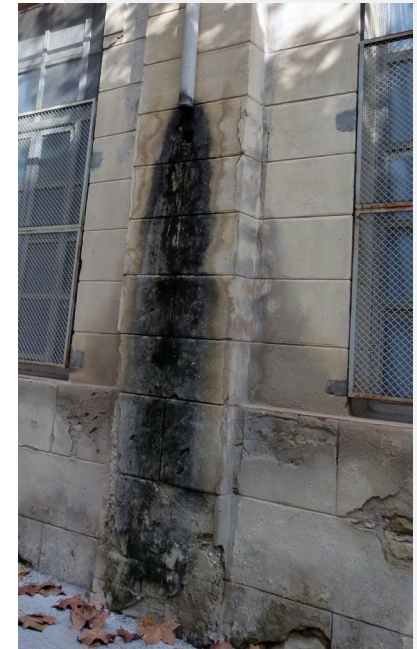
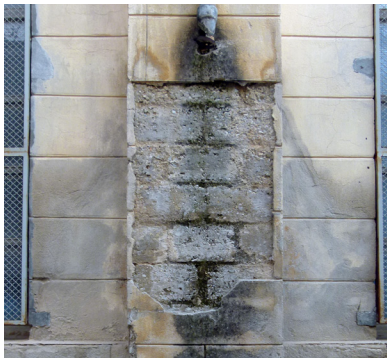
-Accidental:

10. Manchas

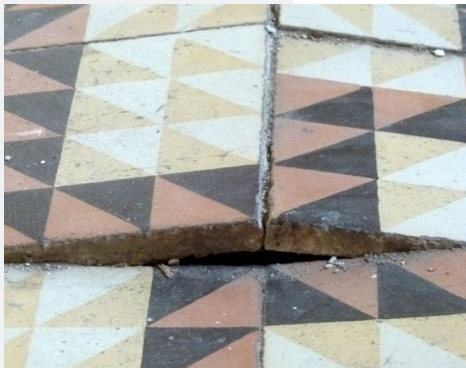
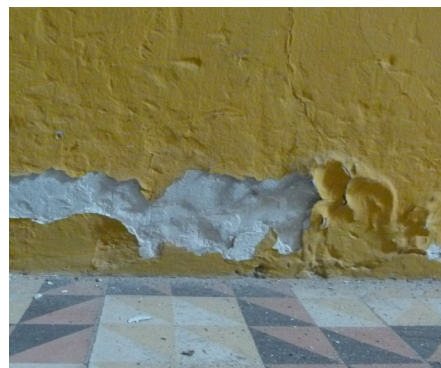
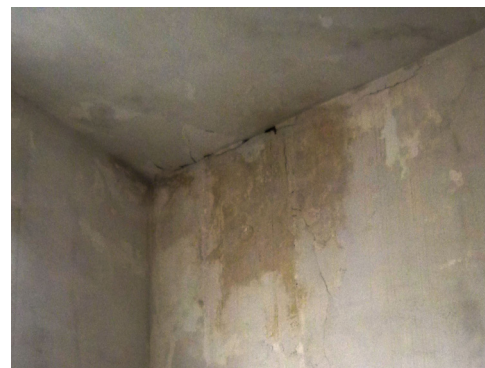
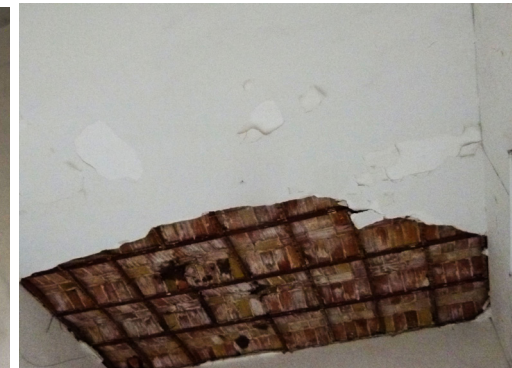
Hall de entrada

6. Manchas

7. Desprendimiento falso techo

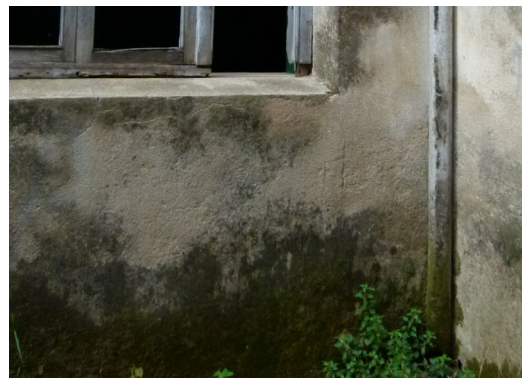
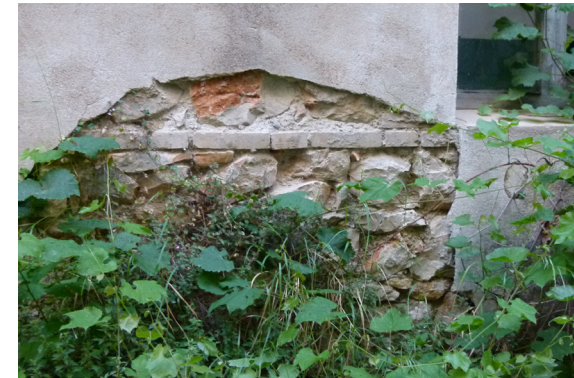
- Capilaridad:

3. Manchas

2. Desconchados

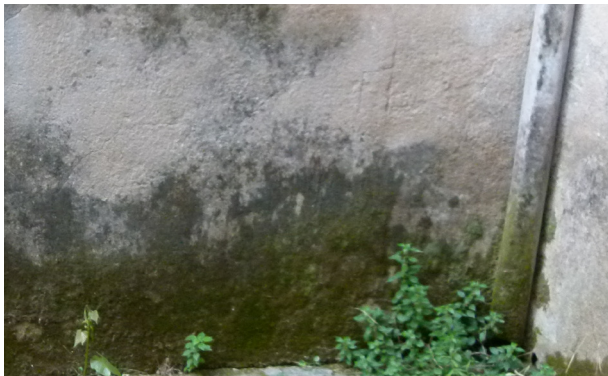
5. Mohos

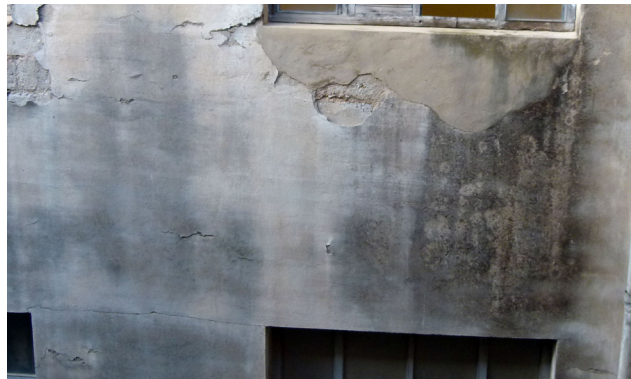
-Filtración:

6. Manchas

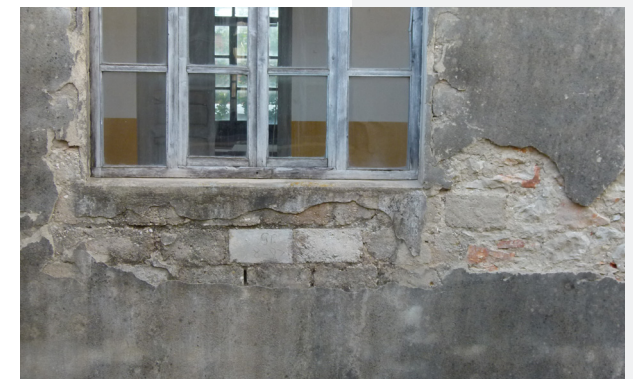
8. Desconchados

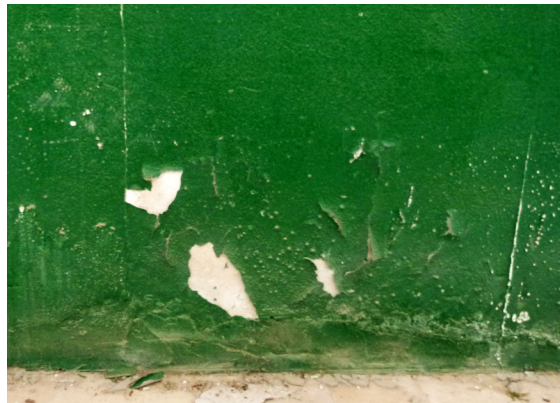
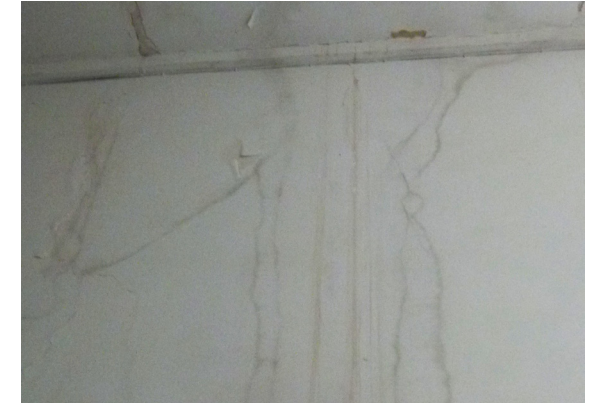
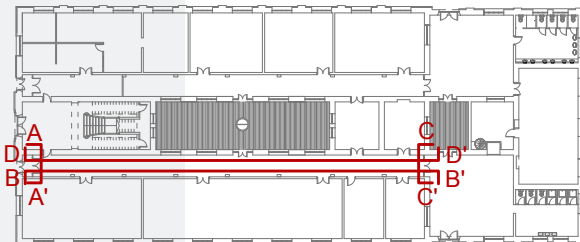
-Filtración:

6. Manchas

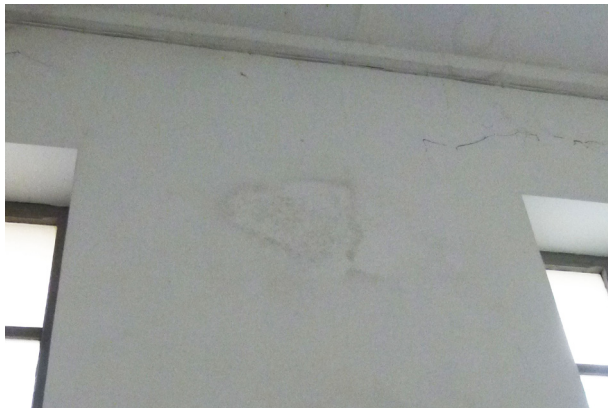
-Condensación:

9. Manchas

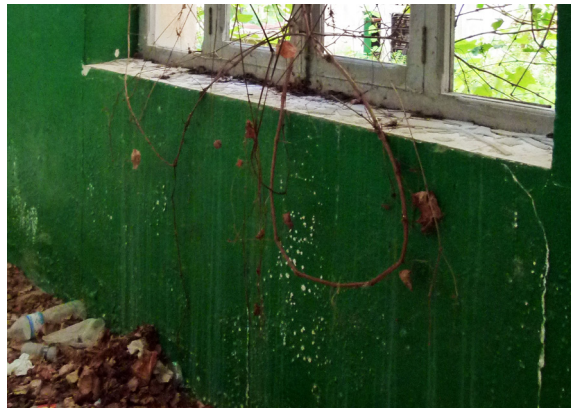
-Filtración directa:

13. Manchas

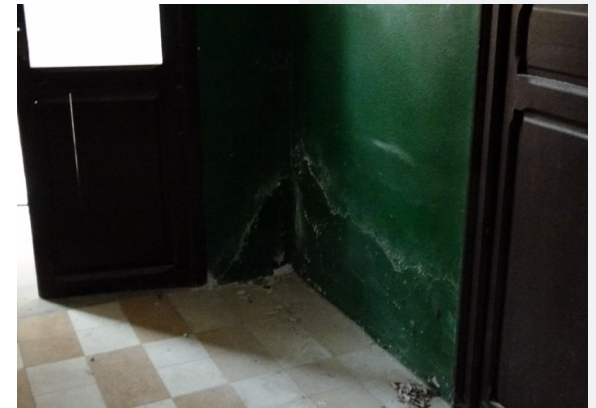
-Accidental:

10. Manchas

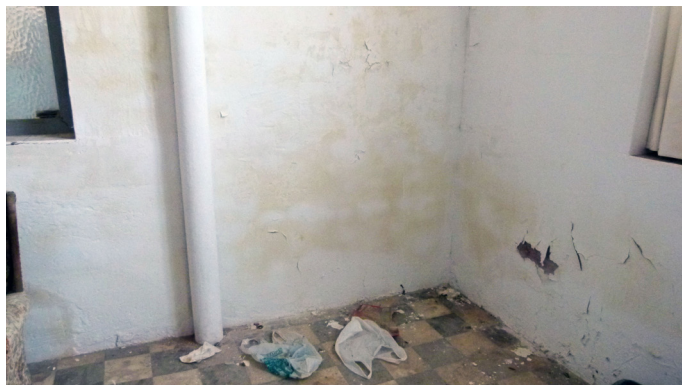
-Capilaridad:

2. Desconchados

3. Manchas

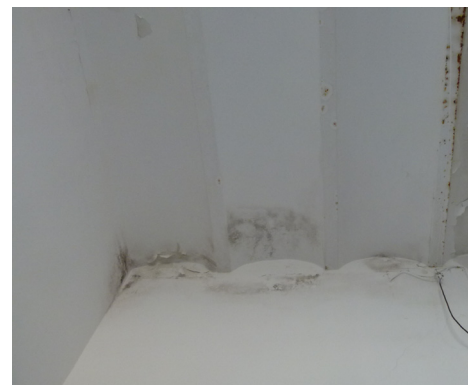
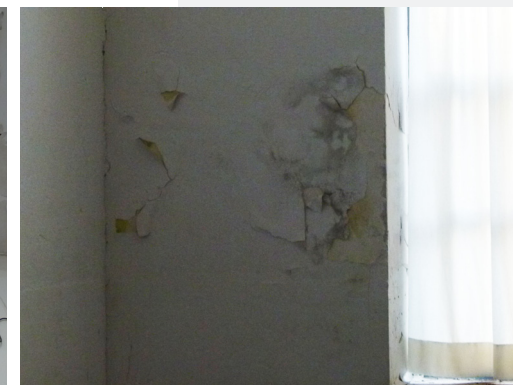
-Filtración:

6. Manchas

8. Desconchados

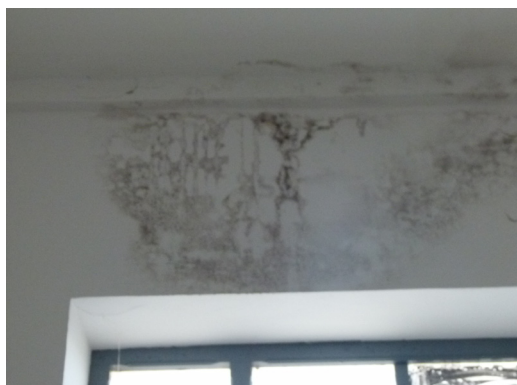
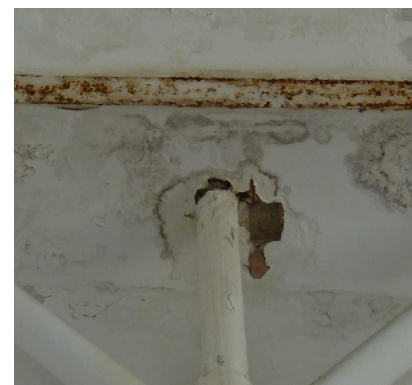
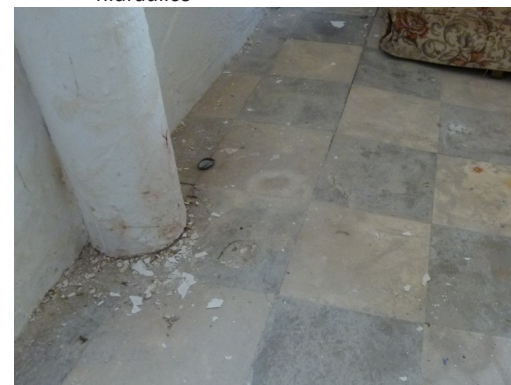
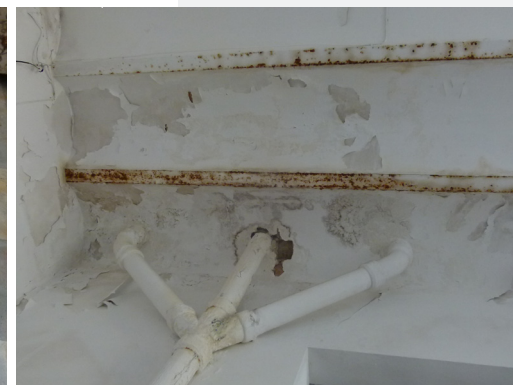
La solera ubicada bajo esta dependencia también se ve afectada por el agua procedente de una arqueta situada bajo esta, y cuya rotura provoca que el agua ascienda por capilaridad generando el hinchamiento de la solera y el consecuente movimiento de las baldosas hidráulicas.

11. Movimiento baldosín hidráulico

12. Oxidación

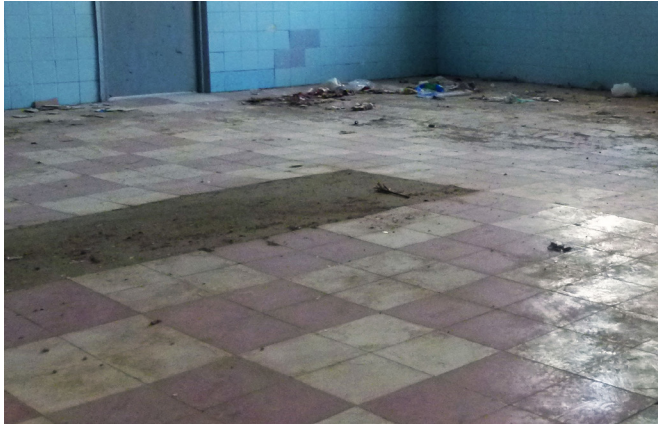
1. Movimiento baldosín hidráulico

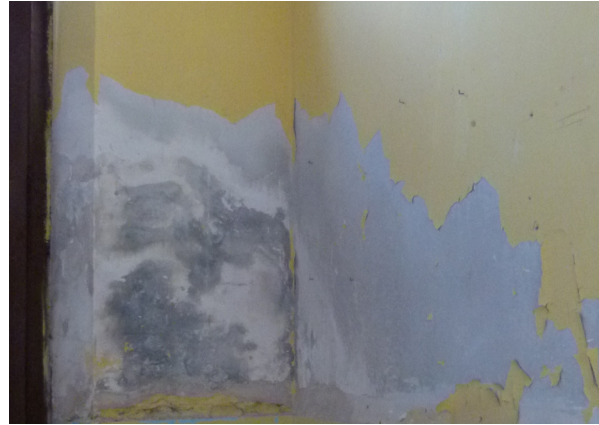
2. Desconchados

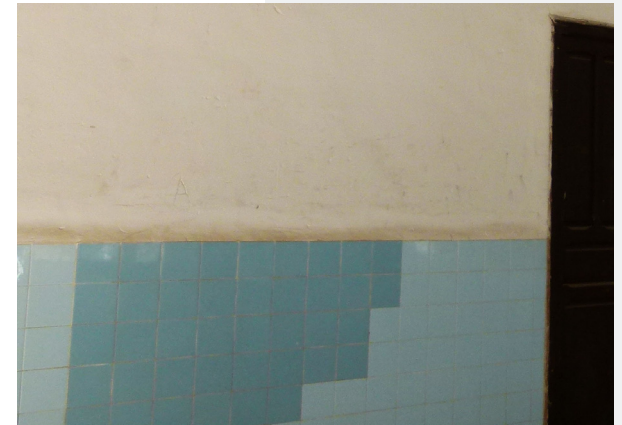
3. Manchas

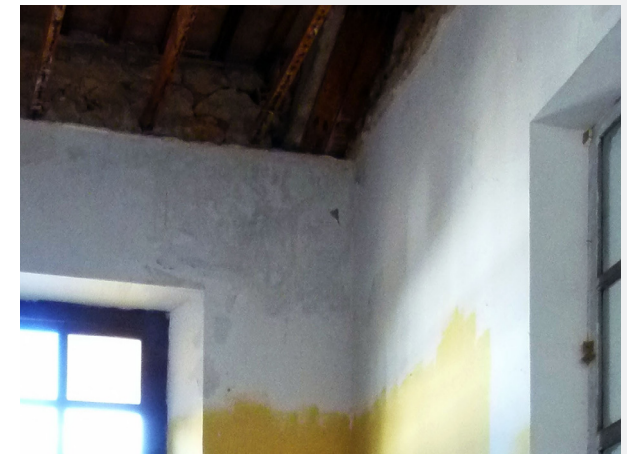
-Filtración:

7. Desprendimiento falso techo

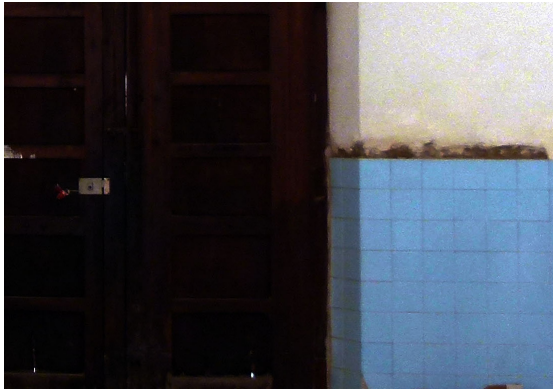
2. Desconchados

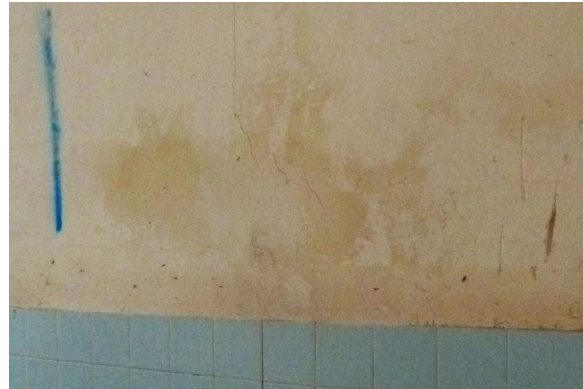
3. Manchas

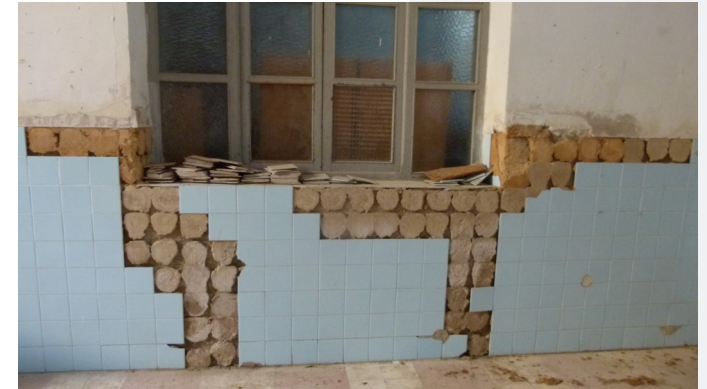
4. Desprendimiento baldosas zócalo

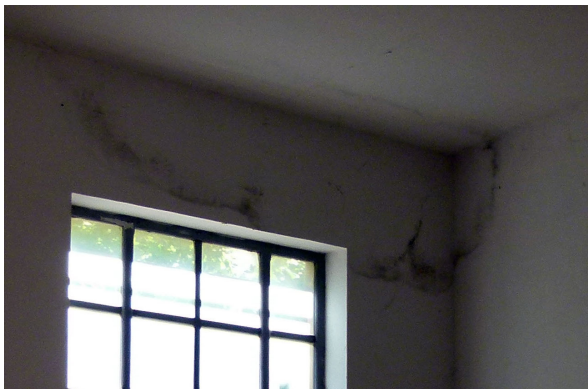
6. Manchas

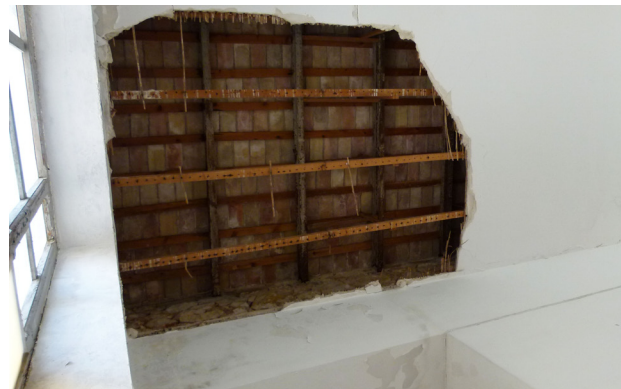
7. Desprendimiento falso techo

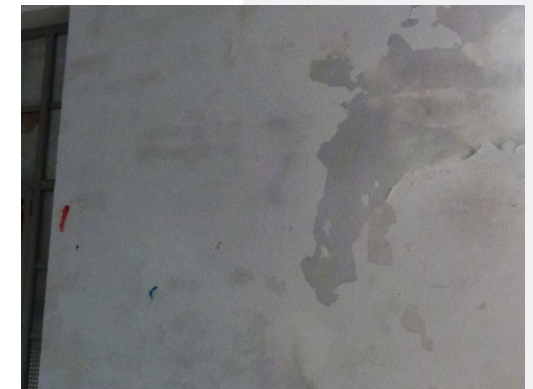
8. Desconchados

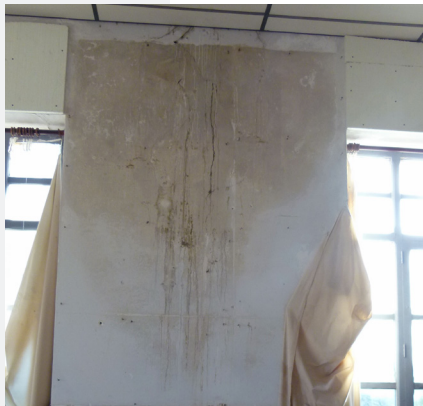
-Filtración:

6. Manchas

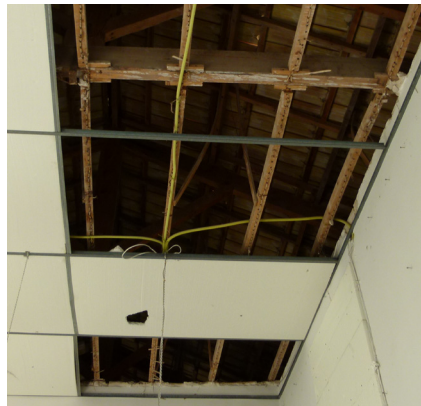
7. Desprendimiento falso techo

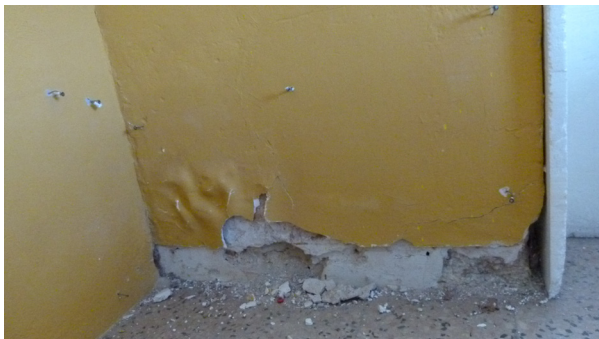
- Capilaridad:

2. Desconchados

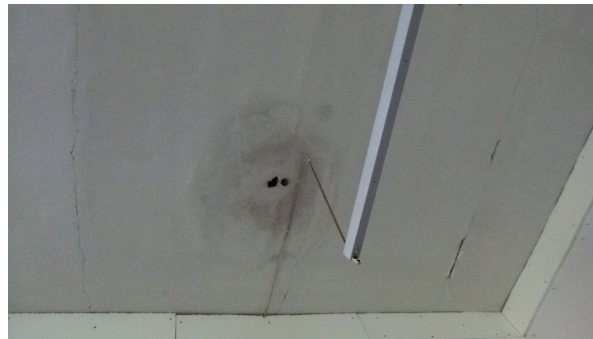
-Filtración:

6. Manchas

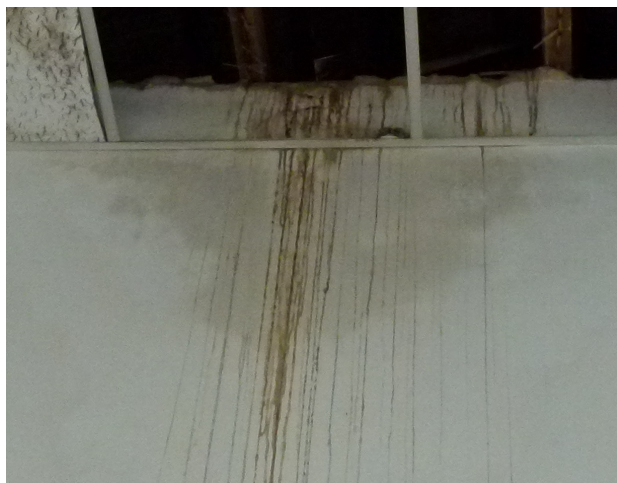
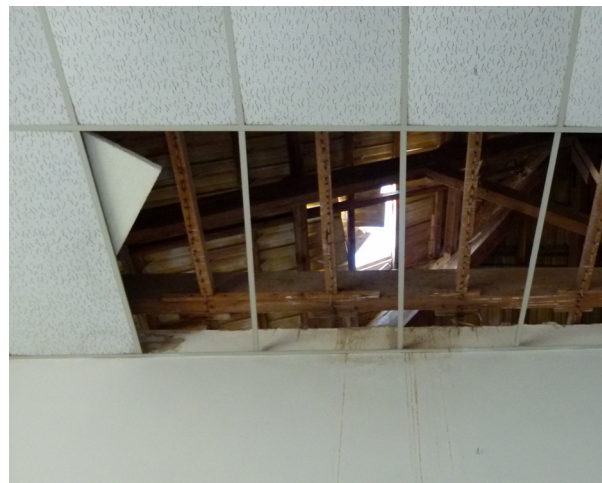
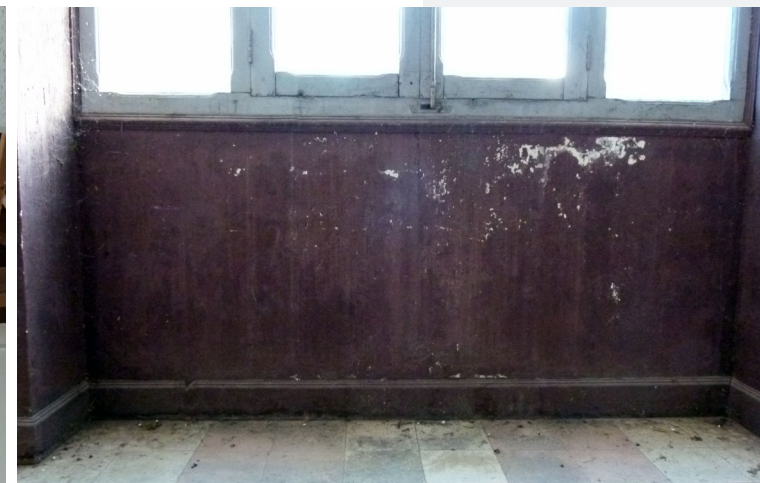
-Filtración:

6. Manchas

7. Desprendimiento falso techo

8. Desconchados

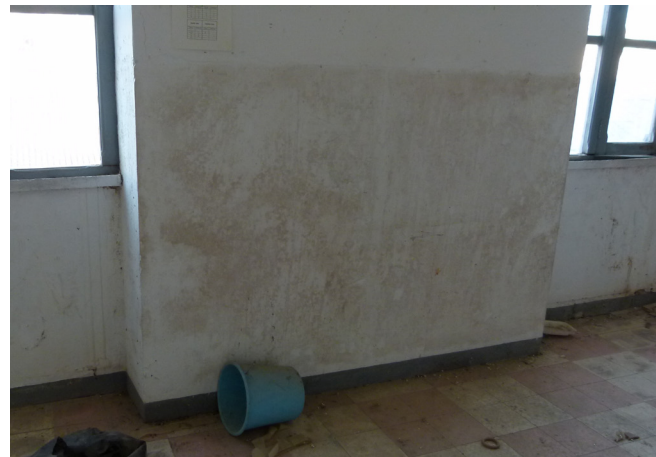
-Condensación:

9. Manchas

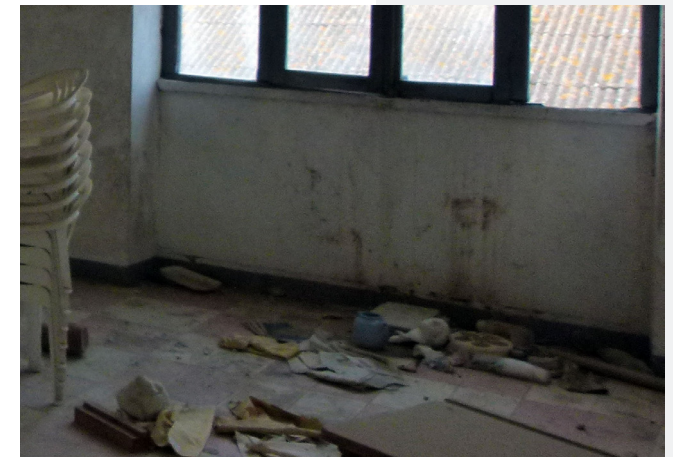
-Filtración directa:

13. Manchas

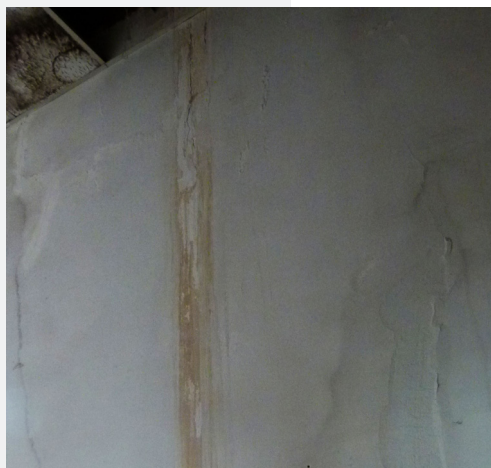
-Filtración:

6. Manchas

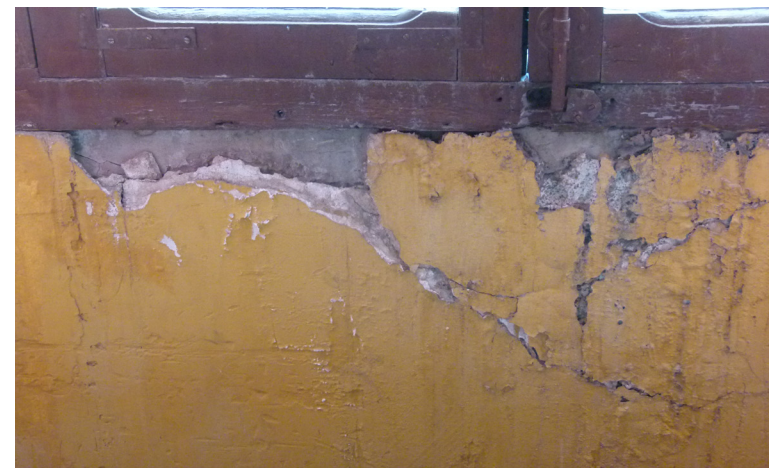
8. Desconchados

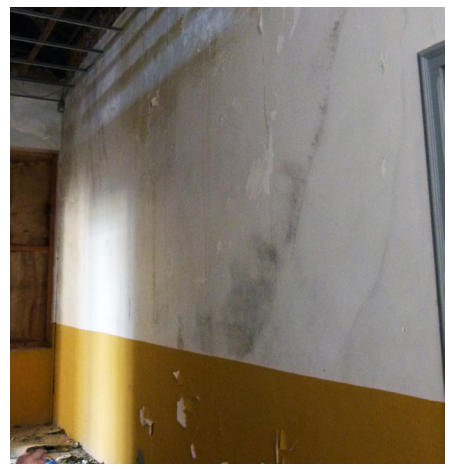
-Condensación:

9. Manchas

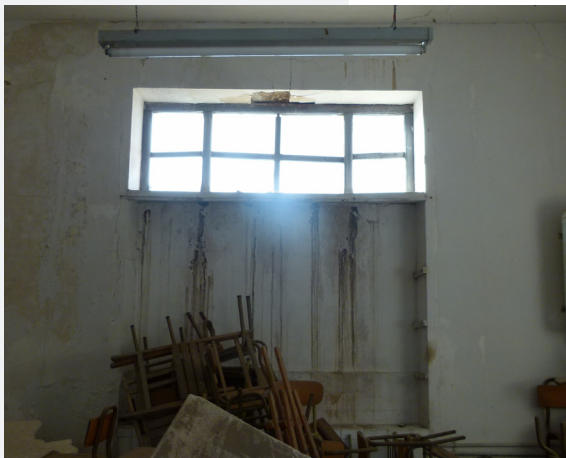
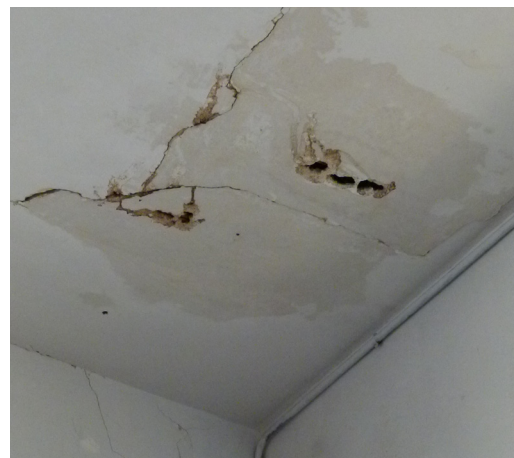
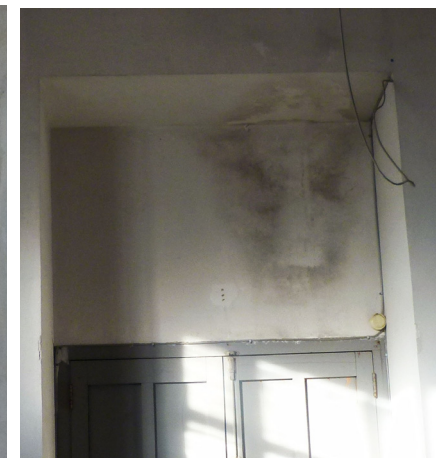
-Filtración:

6. Manchas

-Condensación:

9. Manchas
